# **Poruchy MVN následkem povodňových a jiných situací v nedávné době**

**Návesní rybník, k.ú. Slavíkovice      27.7.2016**

VODNÍ DÍLA - TBD

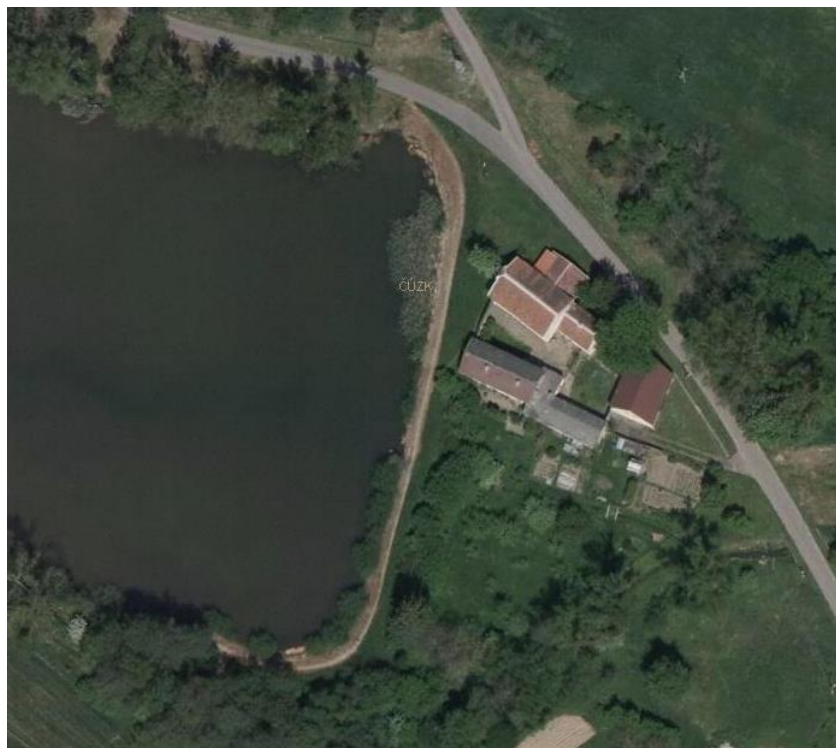
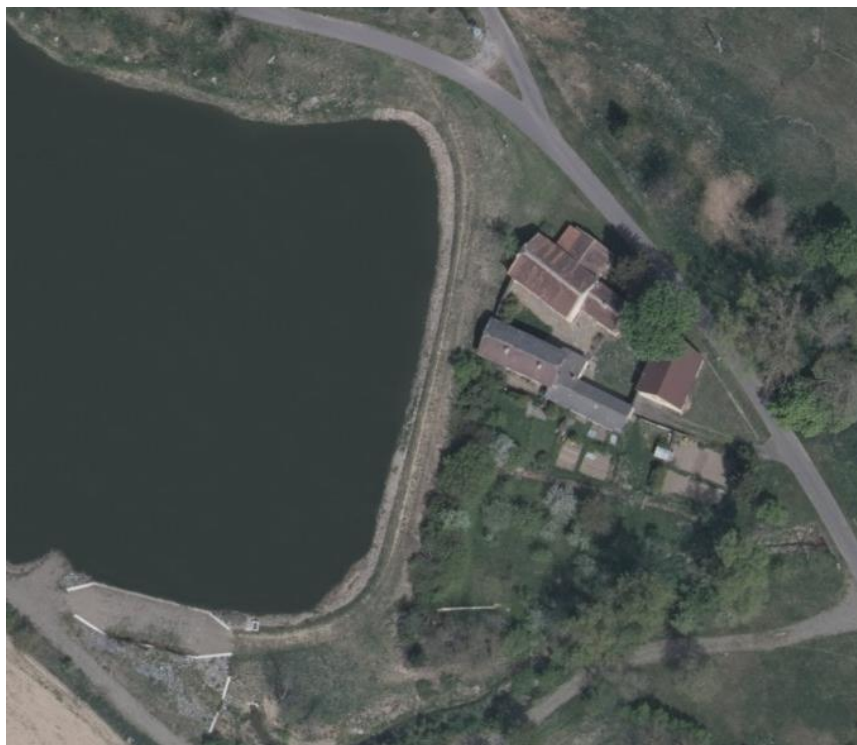
Ve večerních hodinách 27.7.2016 došlo k vypadnutí srážek na povodí Bihanky podle stanice v Jemnici 35,5 mm v průběhu dvou hodin. Došlo k rychlému nástupu hladiny vody v nádrži a po ucpání česlové stěny k přelévání hráze. Byla vytažena jedna tabule hrazení přelivu. Kolem 19:30 se začala hráz přelévat u levého zavázání, kolem 20 hodiny se začala vytvářet nátrž na vzdušném svahu a došlo k zatopení přízemí mlýna pod hrází. Dále byla hráz přelévána prakticky v polovině své délky, zvláště od oblasti spodní výpusti po bezpečnostní přeliv. V nejnižším místě hráze namáhané i proudící vodou směřovanou k bezpečnostnímu přelivu došlo k protržení hráze v jejím pravobřežním oblouku mezi 22:15 až 22:30.

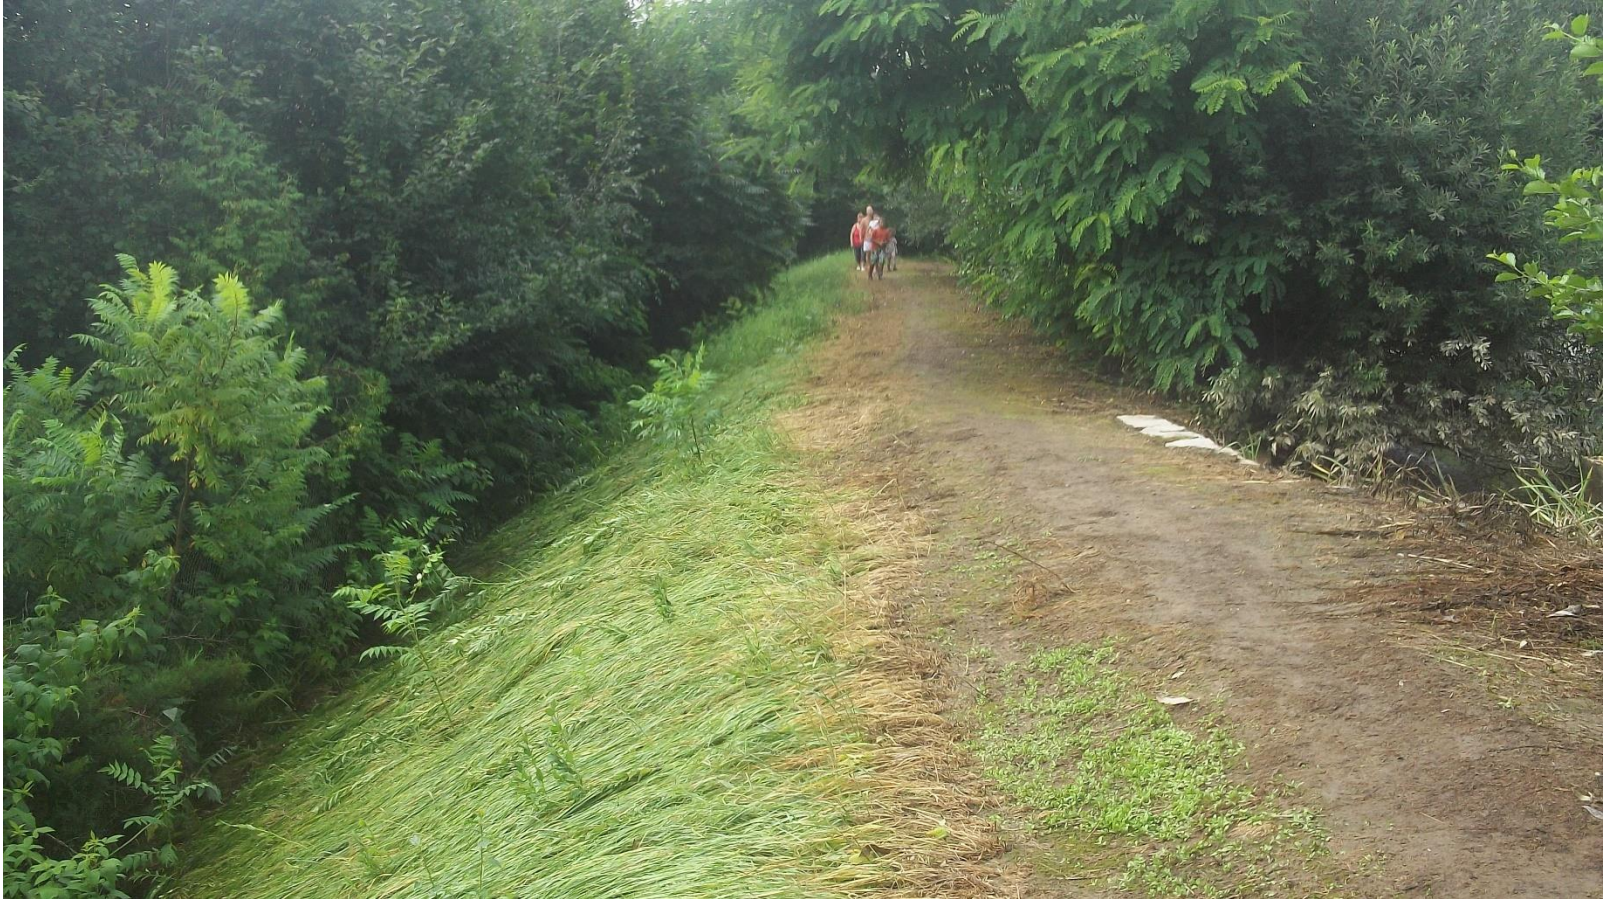
**Hráz po přelévání v nočních hodinách**

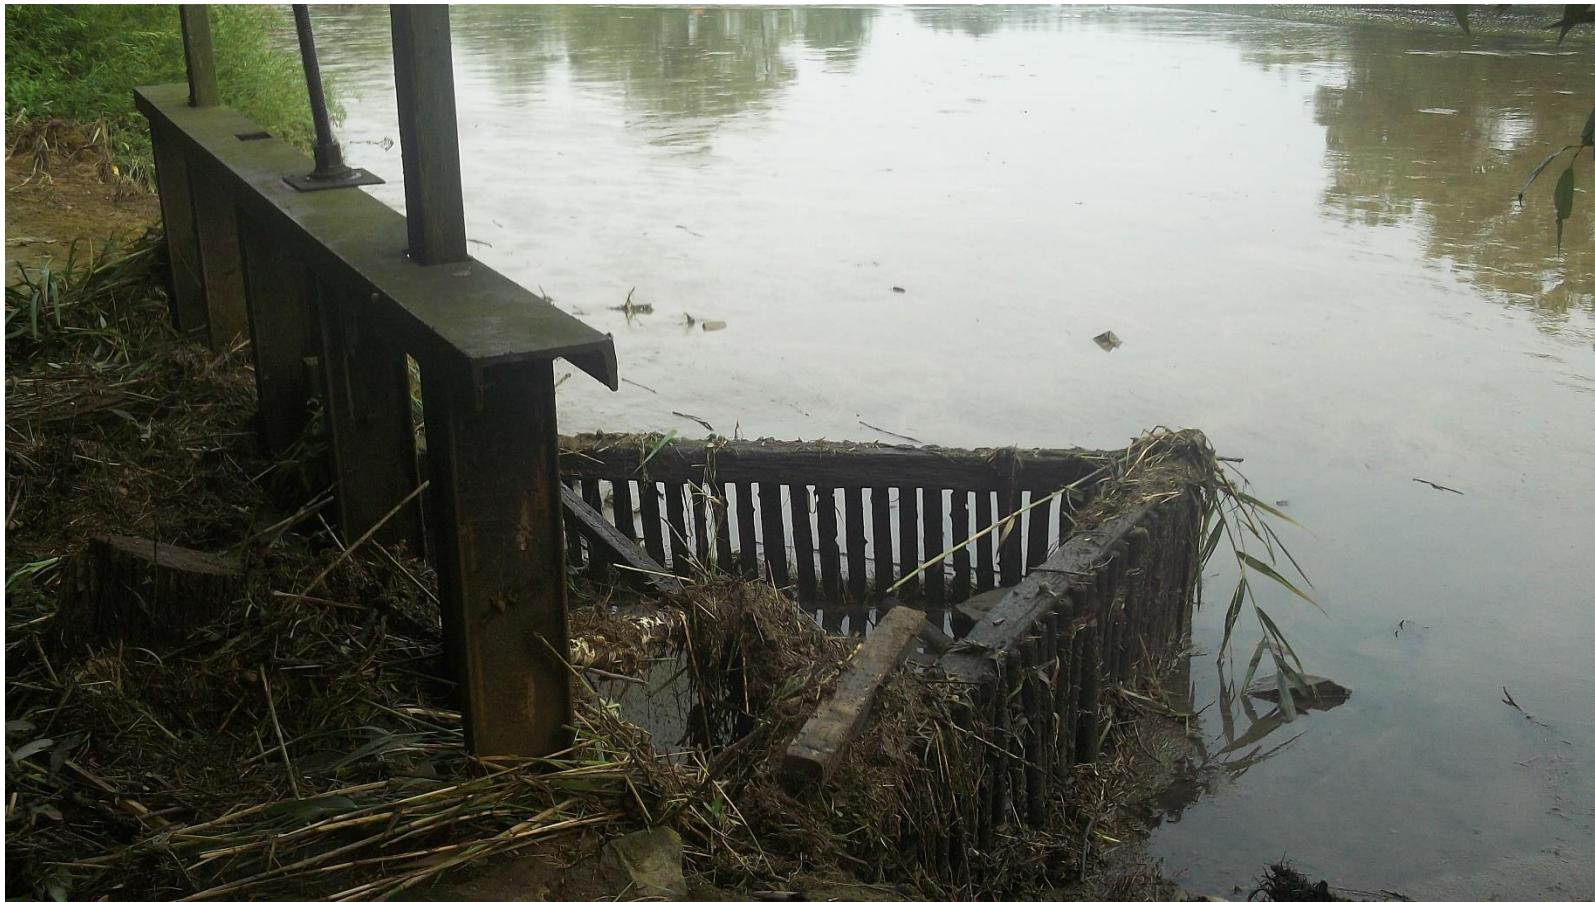
**Původní přeliv, nebyl vyhrazen při povodni, pouze jedna tabule**

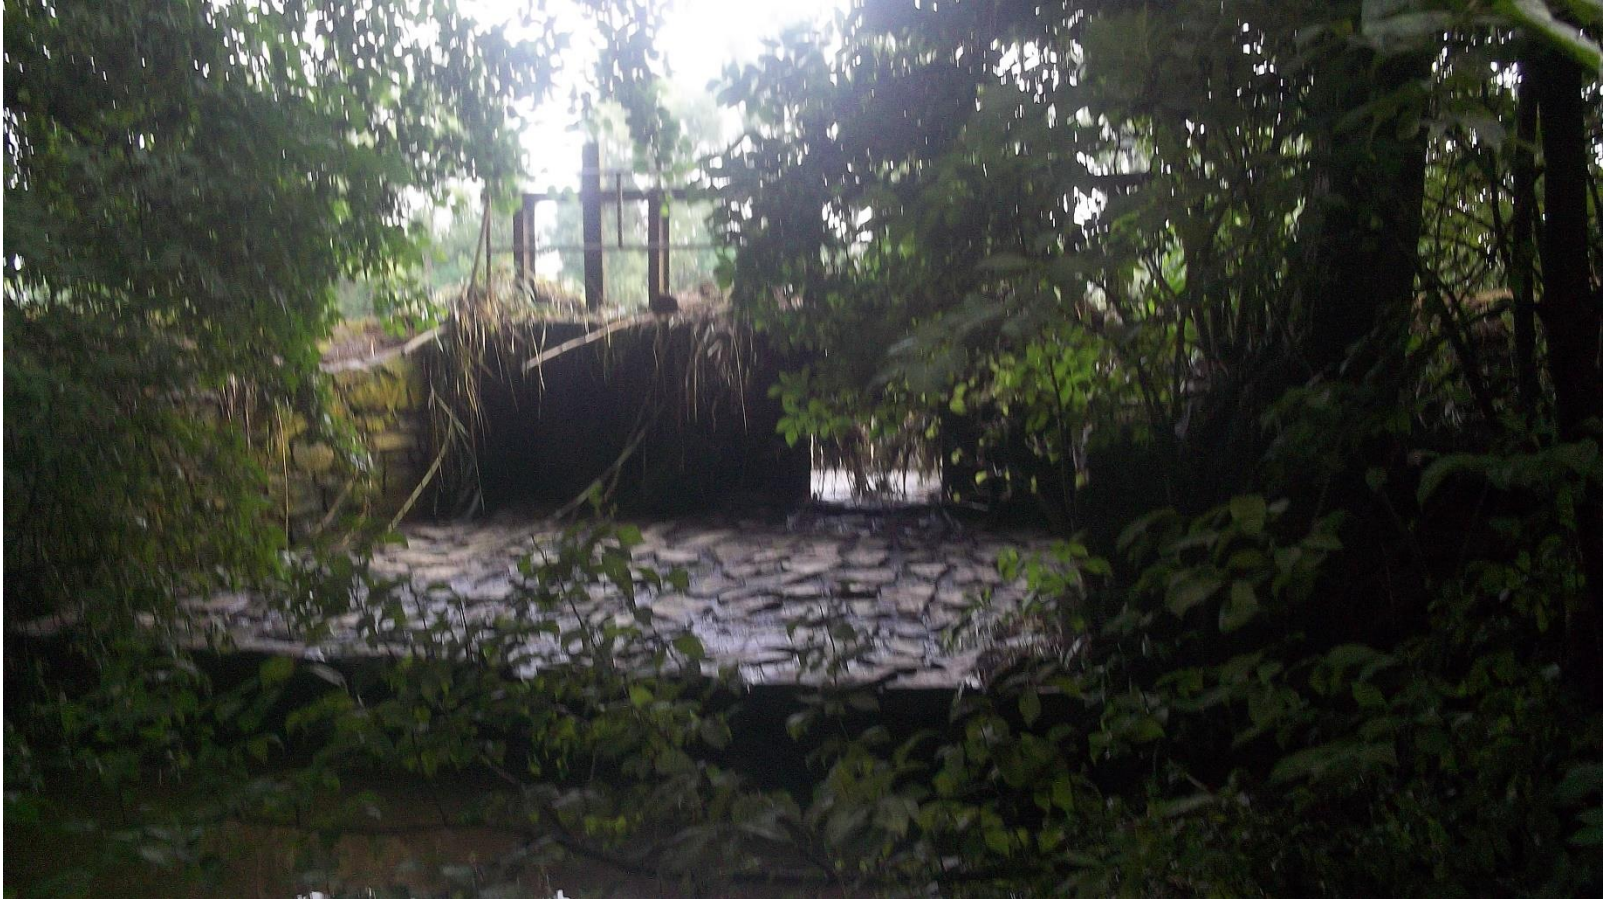
**Původní přeliv, nebyl vyhrazen při povodni, pouze jedna tabule**

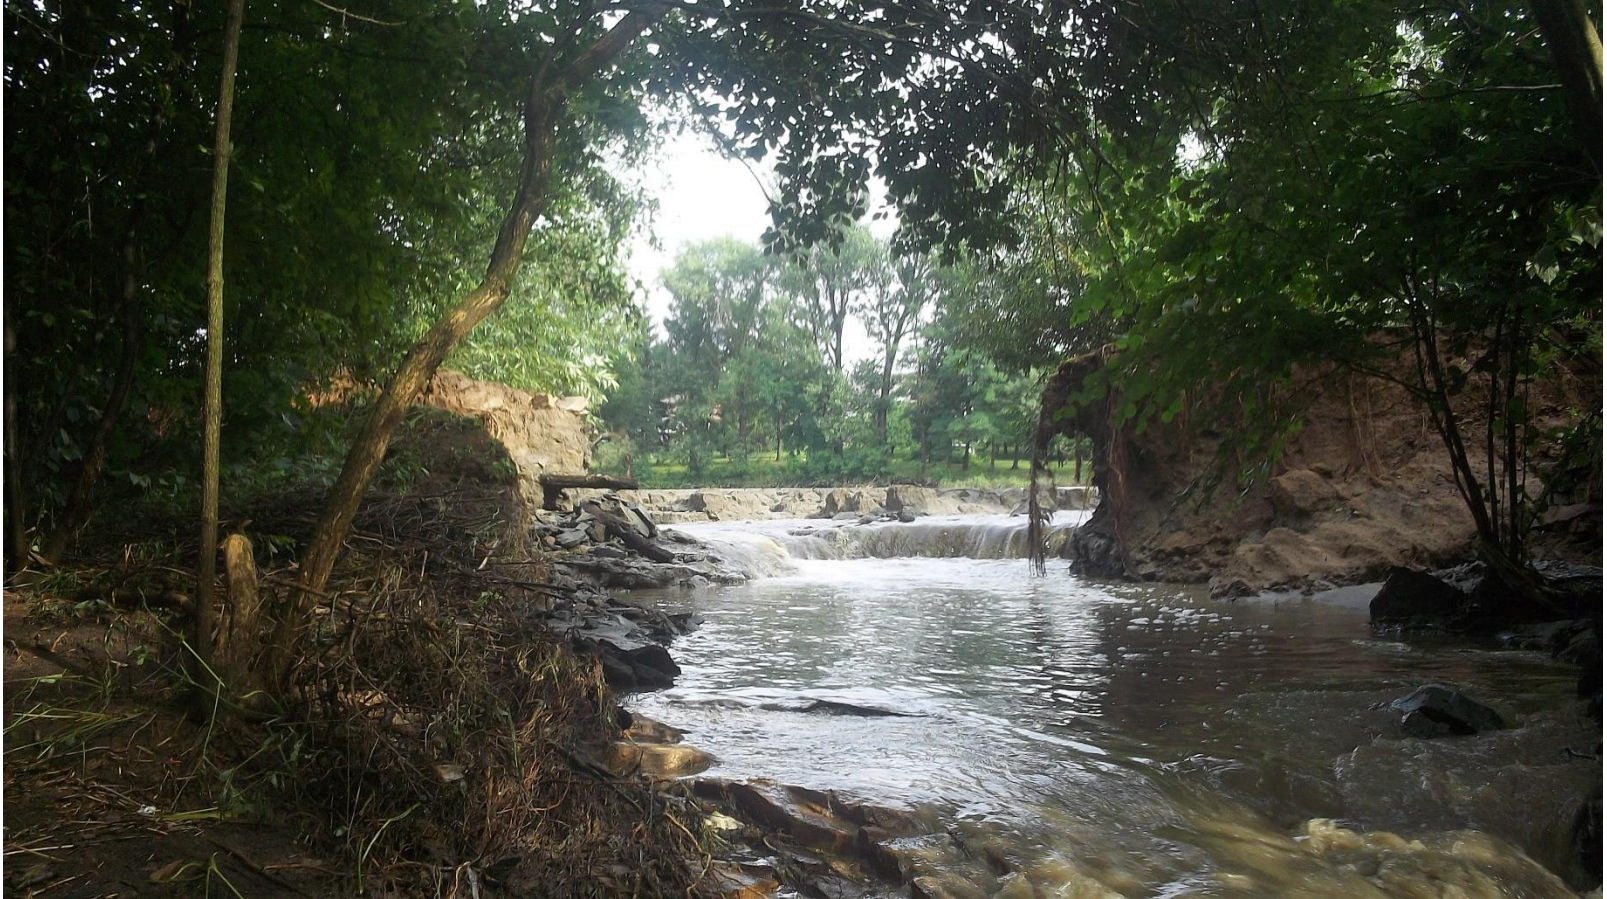
**Trhlina, počátek protrhávání kolem 22:30 a do ranních hodin se rozšířila na 5 m**

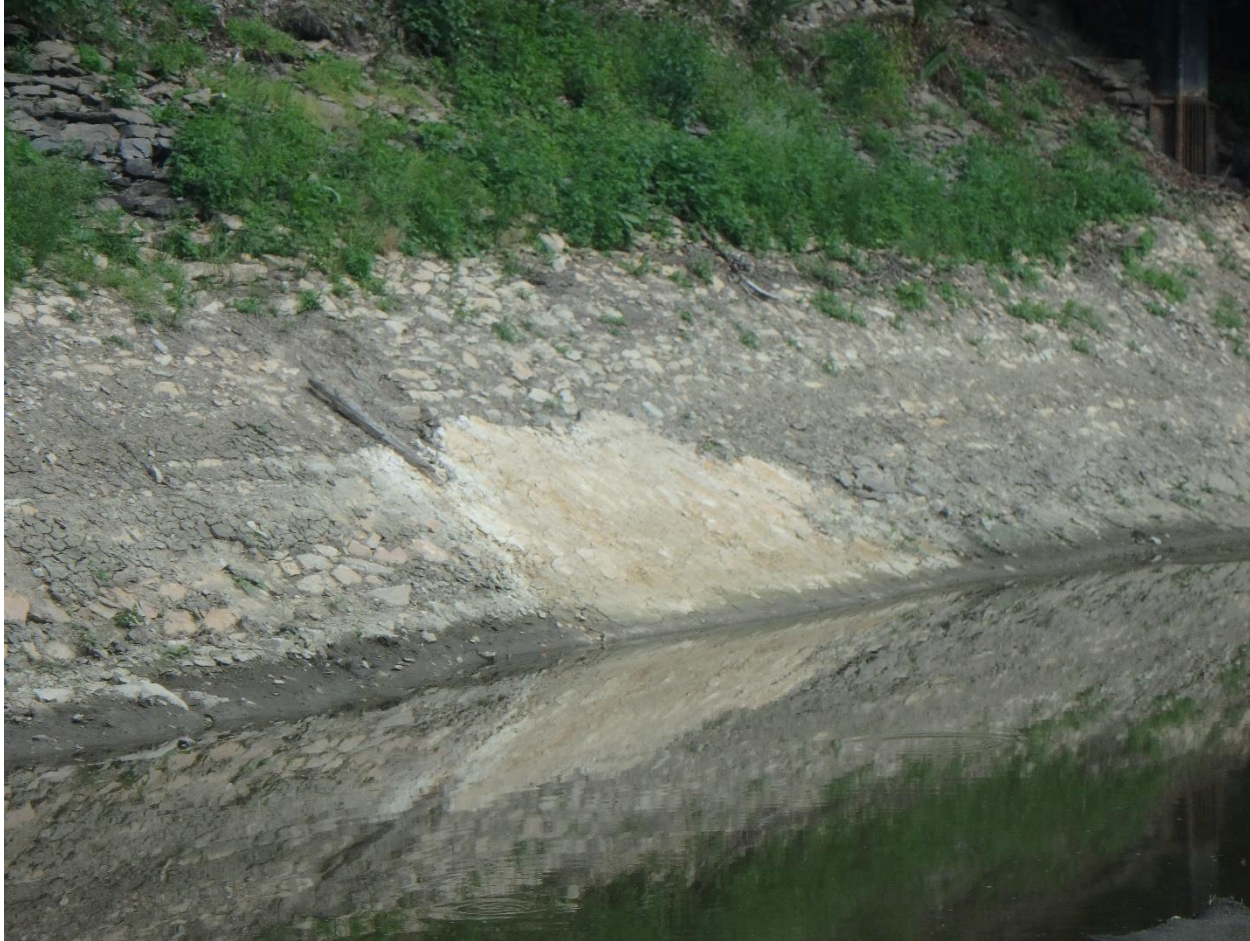
V roce 2019 bylo provedeno odbahnění vodního díla, provedena prohlídka bezpečnostního přelivu a stavu mostu při vypuštěné nádrži. Při prohlídce bylo zjištěno, že vlivem stárnutí betonových konstrukcí, původního zdiva a vlivem postupného zvětrávání skalního podloží ve výlomu bezpečnostního přelivu dochází k vývoji nepříznivých jevů. U pravého navázání betonové konstrukce na skalní podloží je soustředěný výron vody propláchnutými puklinami rozpukaného skalního podloží, při normální hladině v množství kolem 1,5 – 2 l/s. Na levé straně výron není tak velký ale lze očekávat obdobný vývoj. Při převádění povodňových průtoků dochází také odlupování zvětralých kousků skály a narušeného zdiva, zvláště na pravé straně. Je tak porušena statika podpěry mostní konstrukce přes bezpečnostní přeliv, stav lze považovat za havarijní. Při odbahnění byla také uzavřena původní dřevěná potrubí. Po napuštění nádrže došlo 30.5.2020 ke zjištění zakaleného výtoku v místech vyústění dřevěných potrubí. Po provedení průzkumu bylo potrubí v dubnu 2021 zaplněno popílkocementem, po provedení sanace a napuštění došlo po cca třech týdnech k obnově průsaku. Bylo konstatováno, že pravděpodobně došlo při první poruše k vyplavení materiálu z okolí potrubí a následně k otevření průsakových cest v této oblasti. Rybník je vypuštěn, v havarijním stavu a připravuje se projekt a kompletní rekonstrukci.

**Prvotní sanace a uzavření spodních výpustí při prohlídce v červnu 2019**

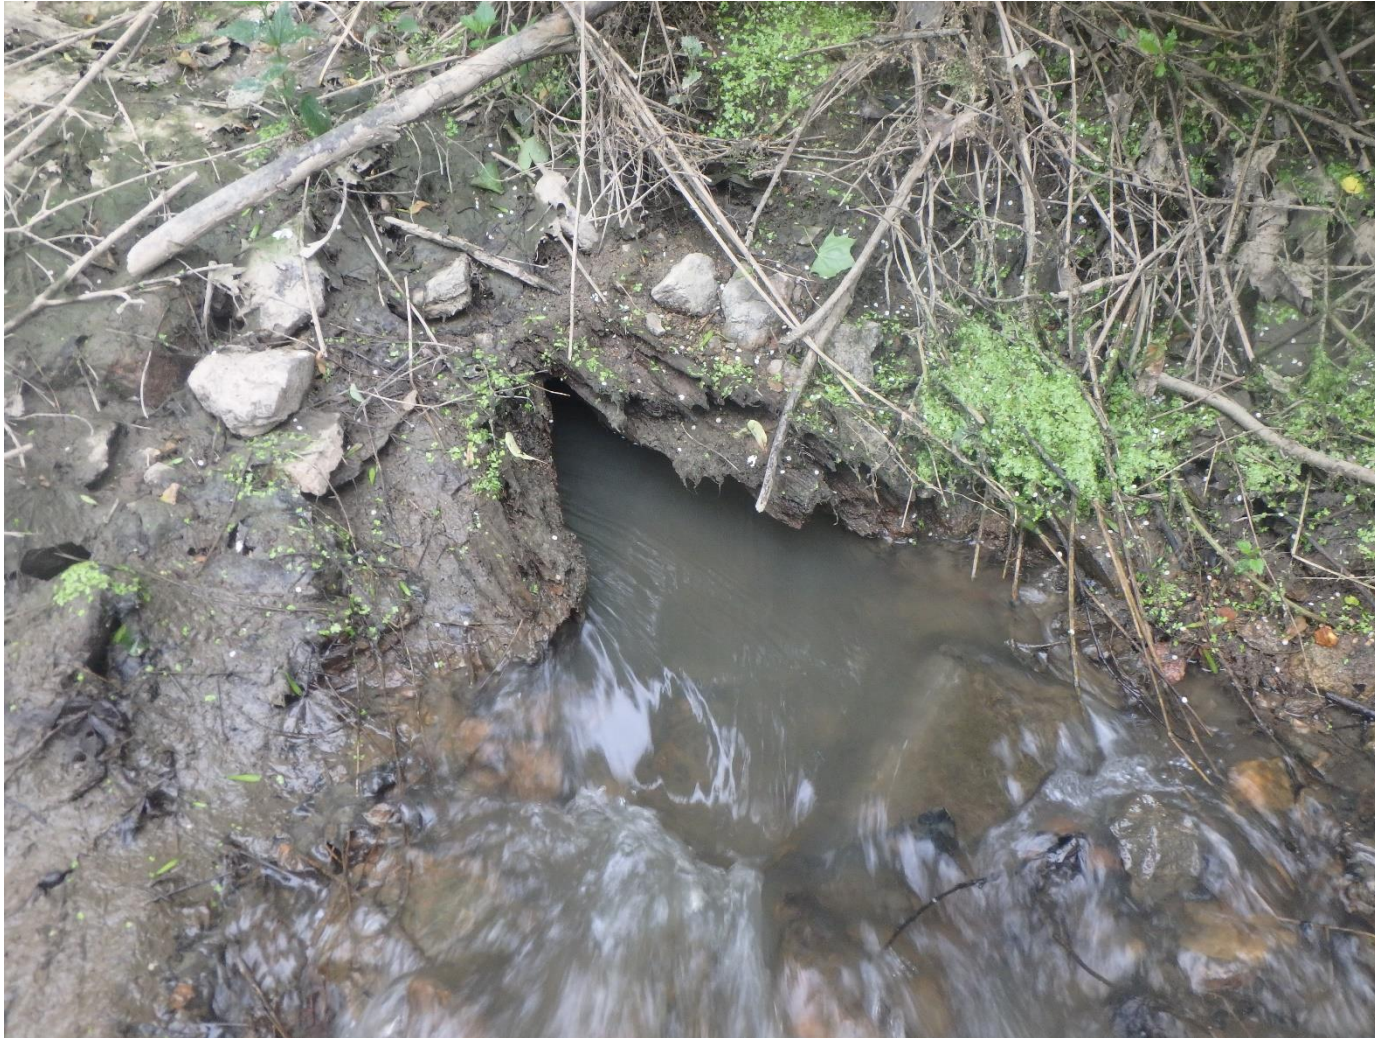
**Výtok z potrubí v červnu 2020**

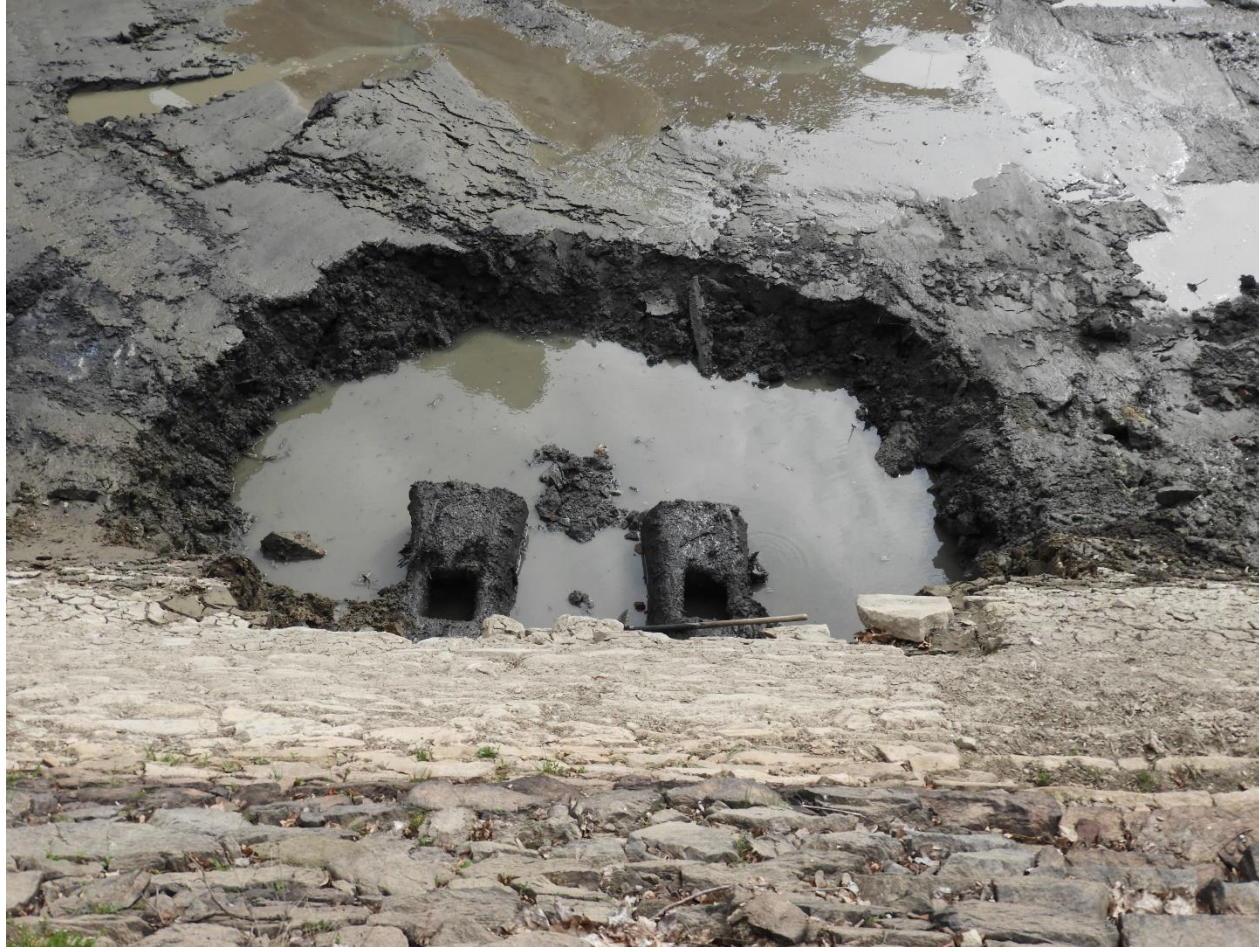
**Původní stav výpustí před provedením uzavření**

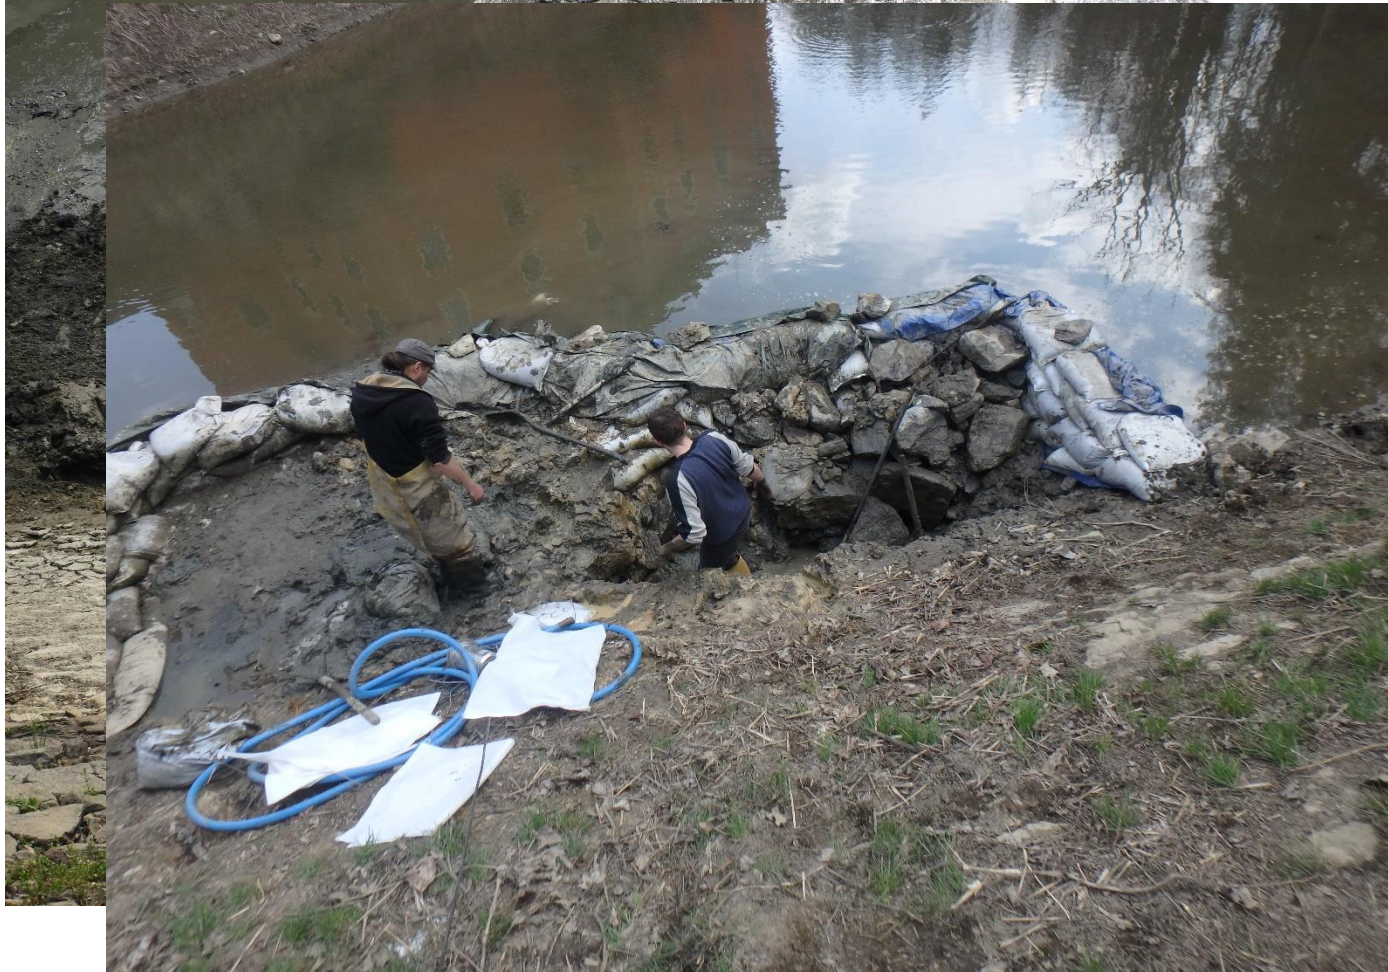
**Provedení betonové plomby potrubí, bez jeho celkového vyplnění**

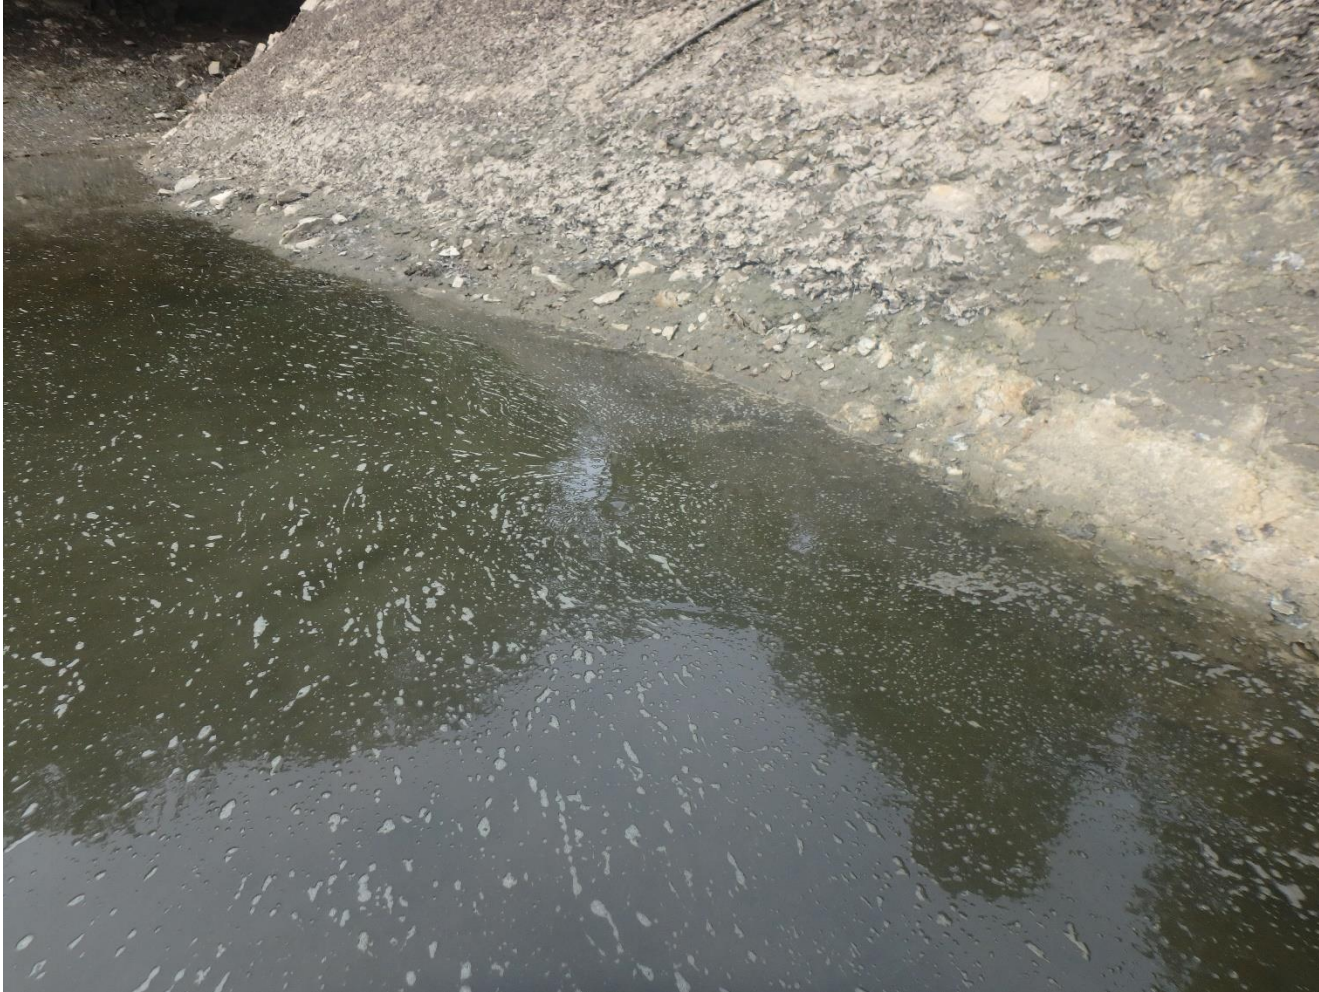
**Vír nad poruchou**

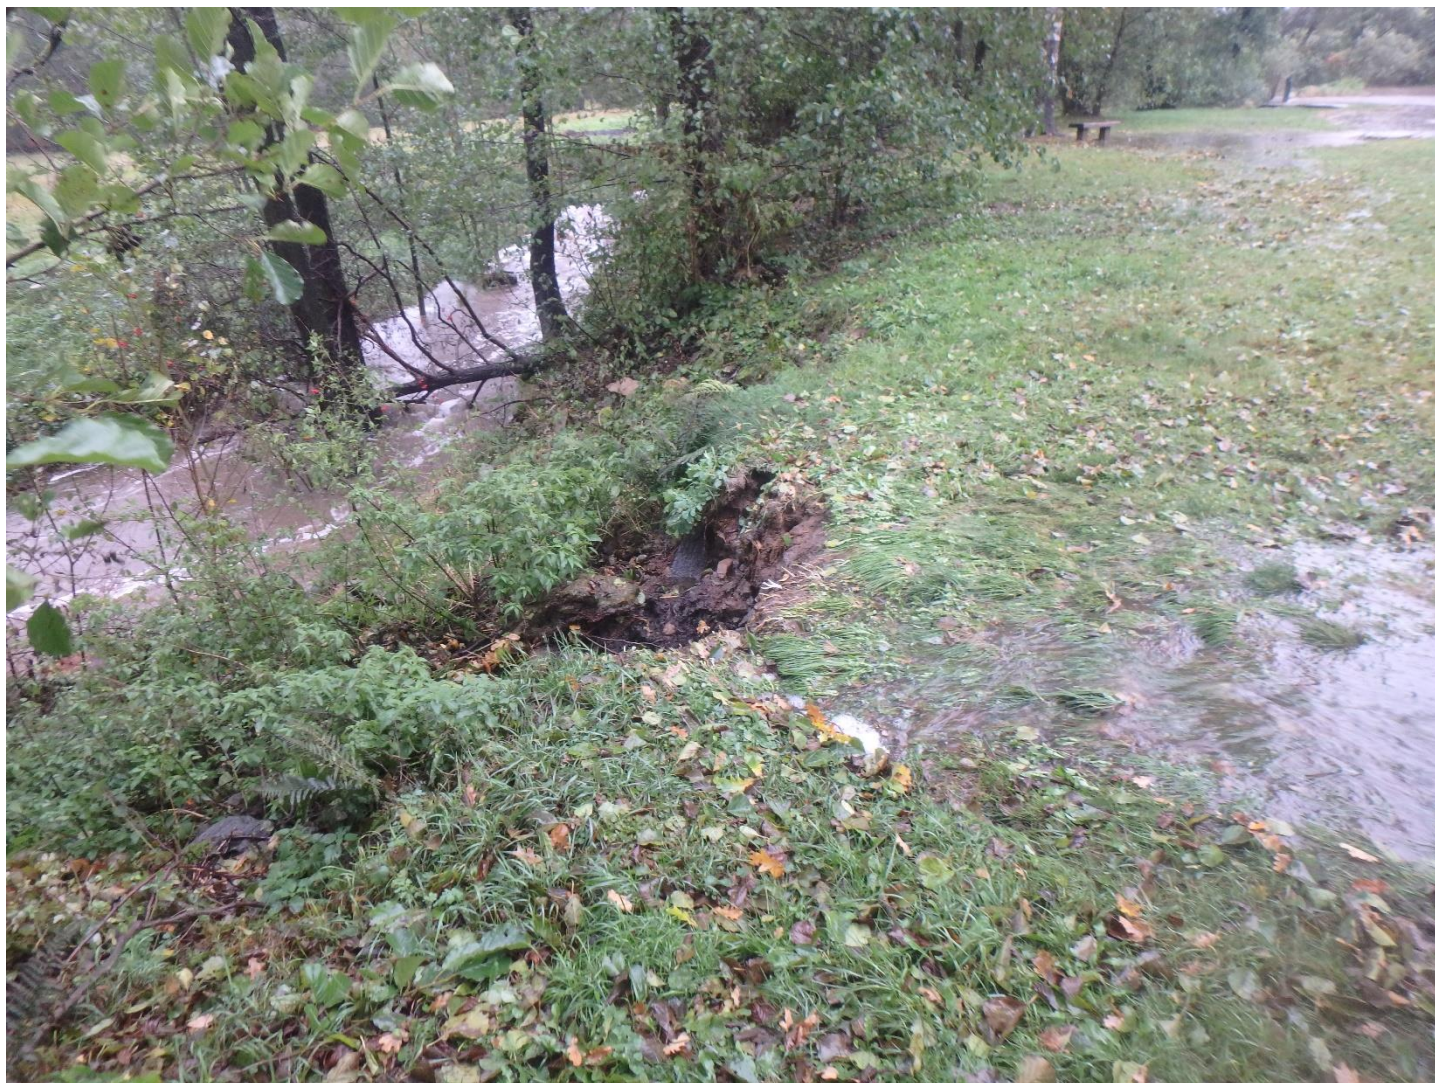
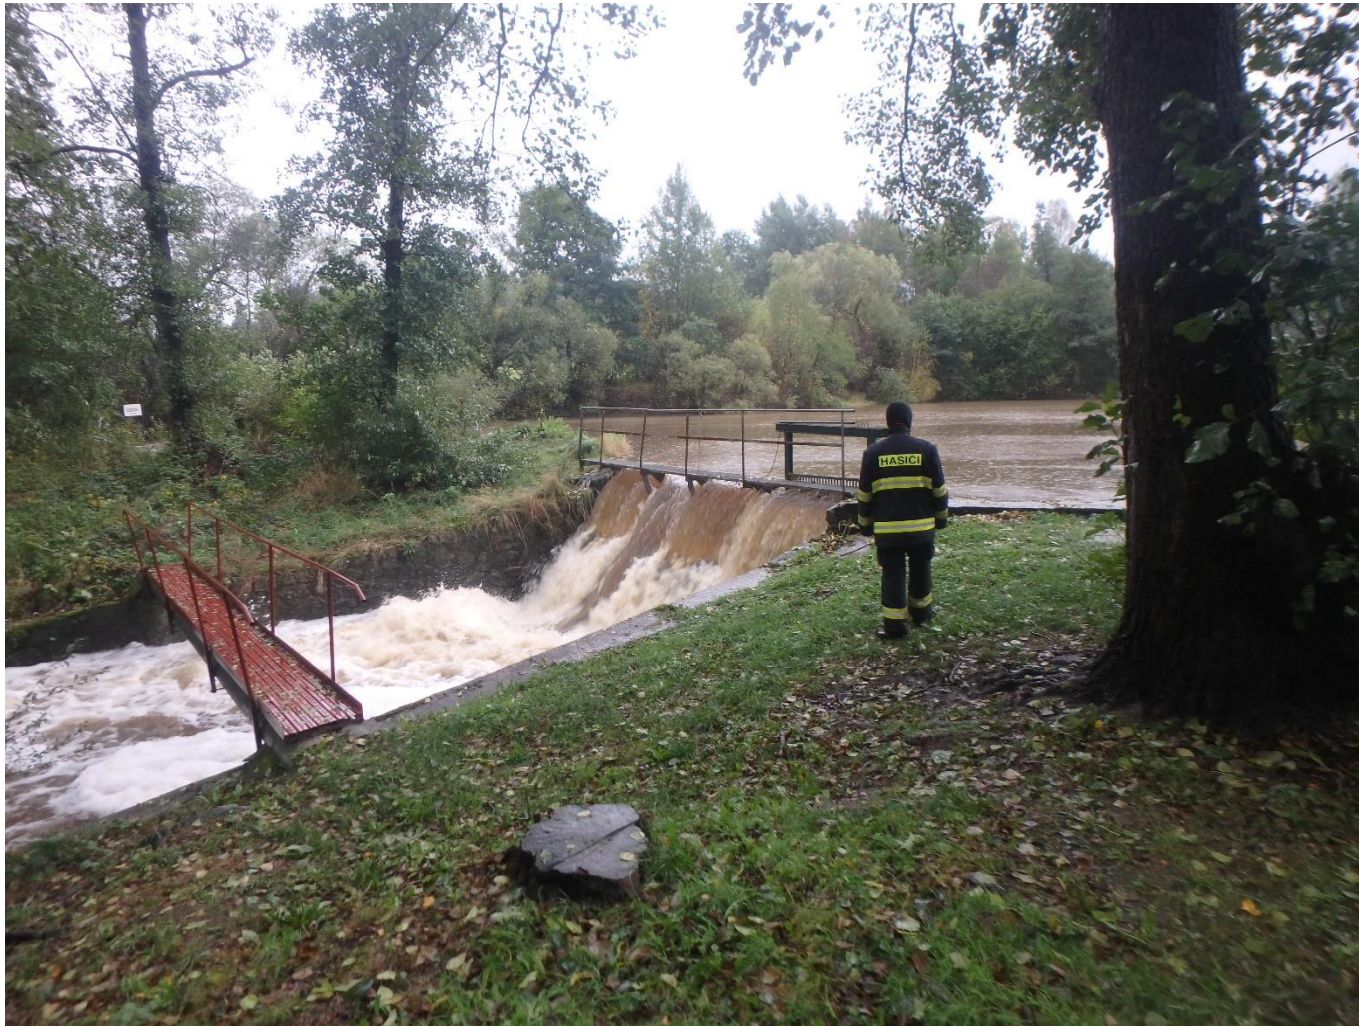
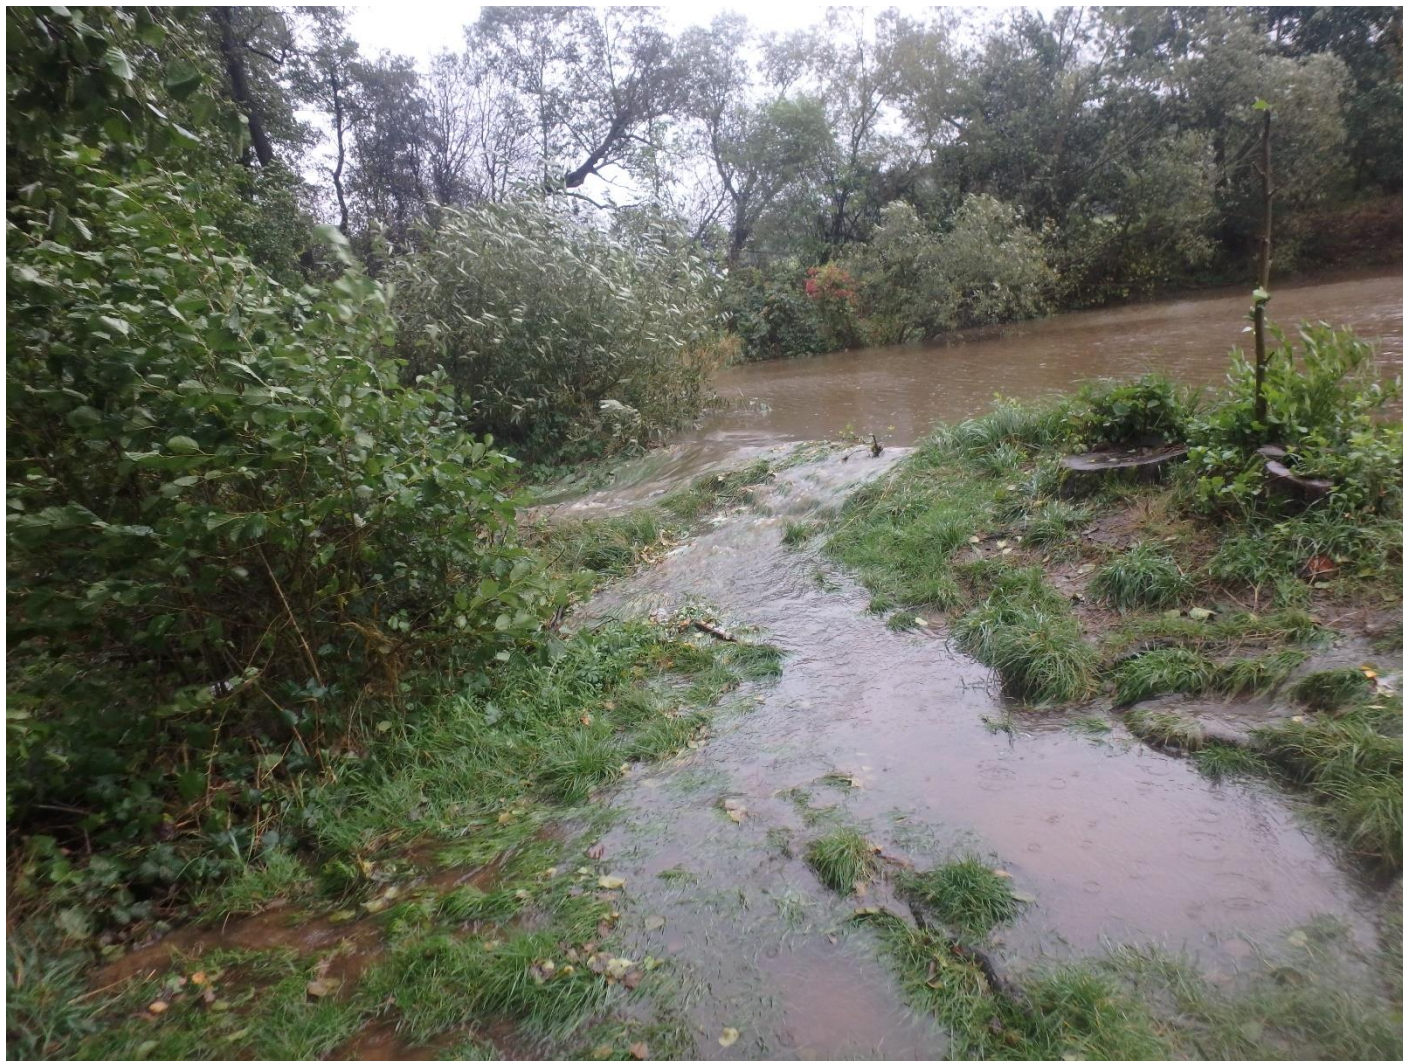
**rybník Ležák 14.10.2020**

Při převádění povodně došlo k naplnění nádre a k přelévání hráze. Podle informací pracovníků ČRS byla při opravách prováděných v roce 2006 dosypána hráz na vzdušné straně tak, že v současné době má místy šířku až 20 m a v půdoryse kopíruje od pravého zavázání do vzdálenosti cca 100m koryto potoka Ležák. V této oblasti kromě přelévání hráze a vývoji výmolů na vzdušném svahu v místech soustředění docházelo na několika místech k přímému vtoku vody do přísypu hráze v místech napojení původního tělesa hráze a novějšího násypu. Tabule sloužící jako spodní výpust je neovladatelná, bez zařízení umožňující operativní vyhrazení. V oblasti mezi sdruženým objektem a přelivem č. 2 je hráz zarostlá křovinami a ruderálním porostem. V této oblasti docházelo k intenzivnímu přelévání a k vývoji nátrží na vzdušném svahu. Objekt sloužící k napouštění náhonu je pravděpodobně obtékán a je vytvořena otevřená průsaková cesta podél stěny požeráku buď do potrubí, nebo i podél něj v násypu.

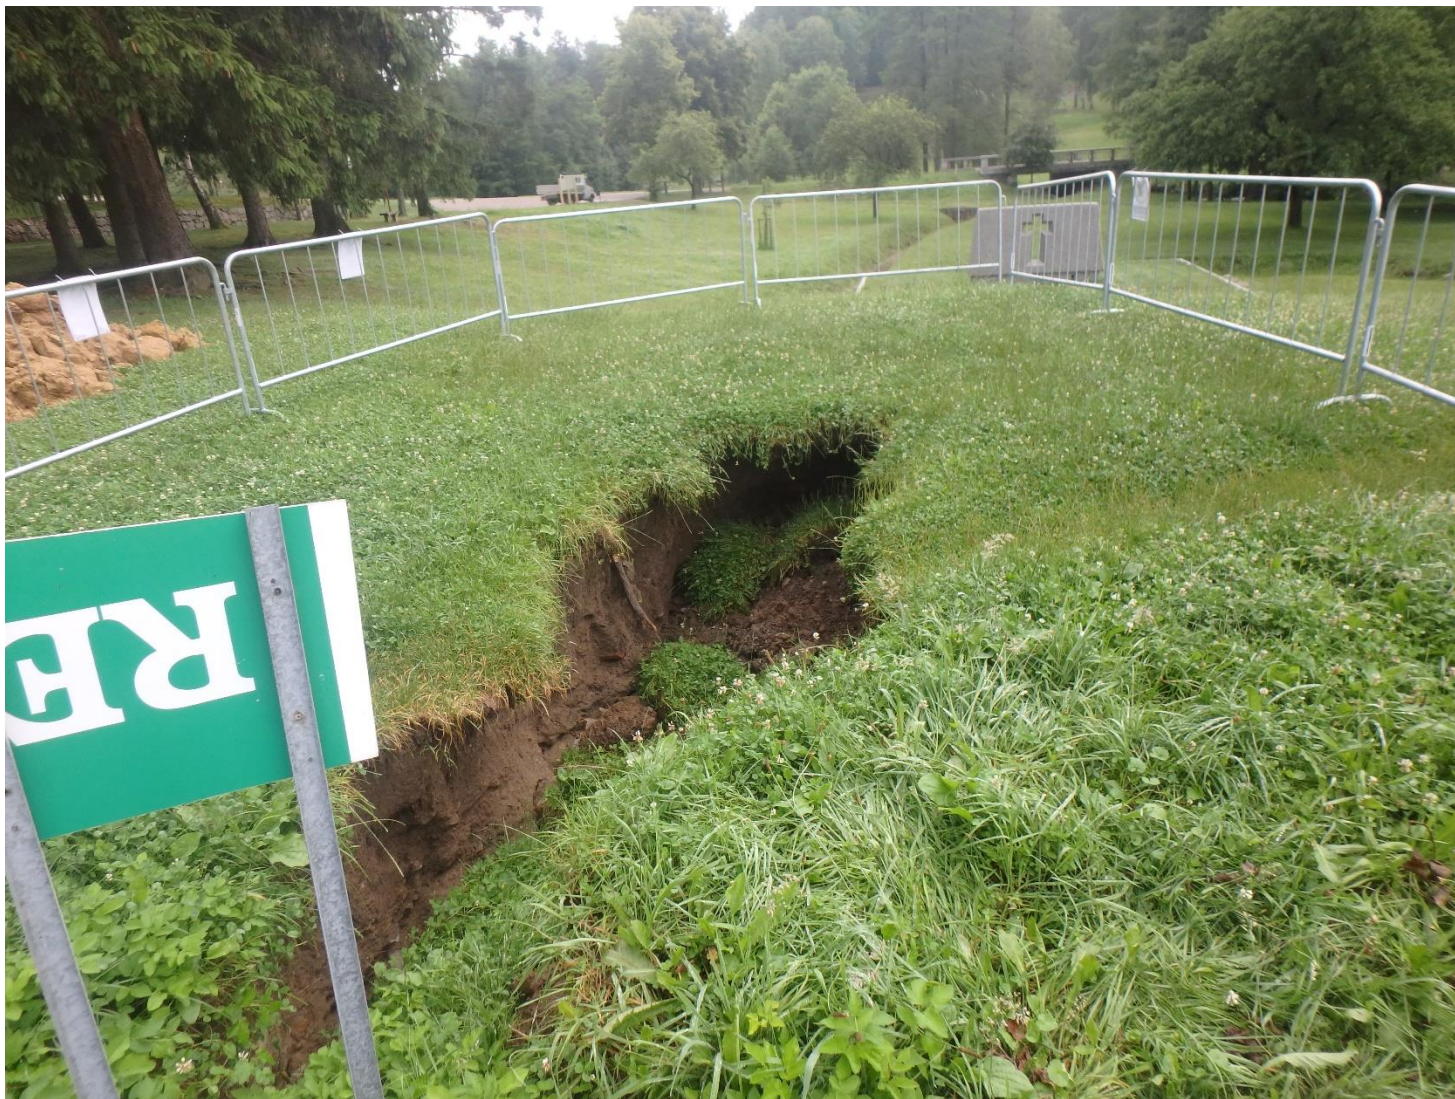
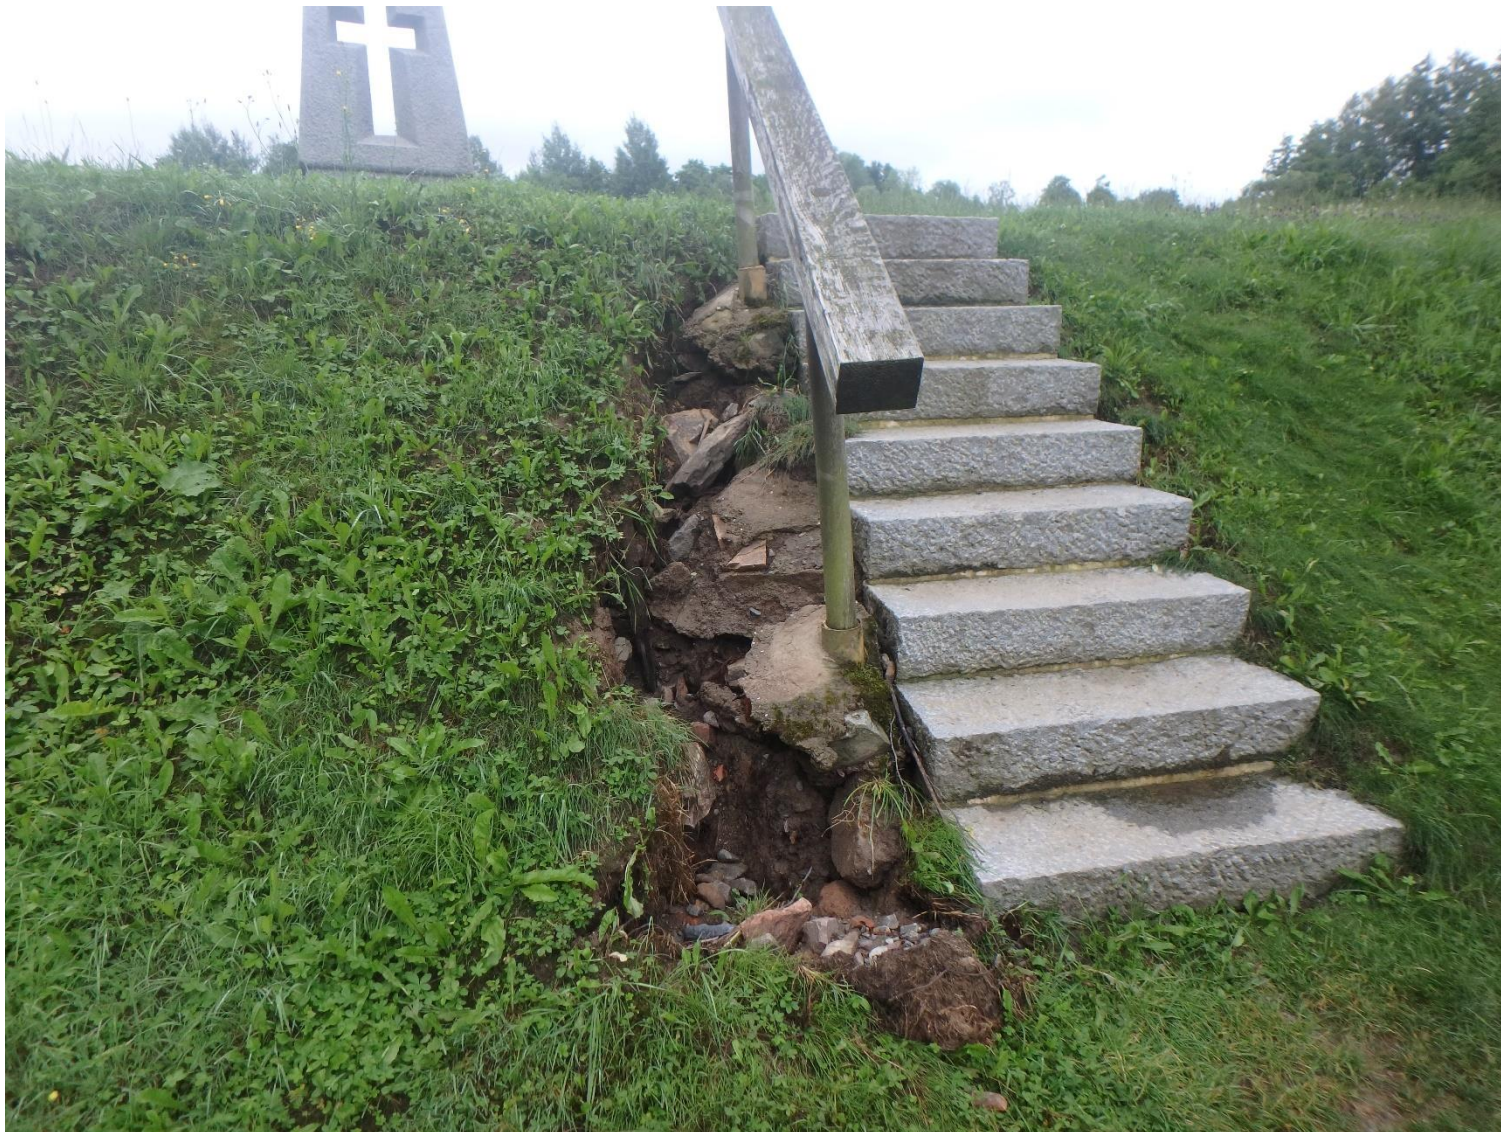
rybník Ležák 15.7.2021

V místě vedení potrubí od náhonu na Švandův mlýn došlo k vývoji kaverny a odplavení části materiálu. Betonové konstrukce a kamenné zdivo objektů jsou silně degradovány a porušeny prasklinami. Tabule výpusti je špatně ovladatelná. Neudržované porosty na skluzech od přelivů snižují jejich kapacitu. Běžná provozní hladina v nádrži je udržována cca 50 cm pod korunou hráze, nedostatečný prostor pro zachycení povodně, doporučuji prověřit nastavení hladin s ohledem na průtoky.
