# **Poruchy MVN následkem povodňových a jiných situací v nedávné době**

**Návesní rybník, k.ú. Slavíkovice      27.7.2016**

VODNÍ DÍLA - TBD

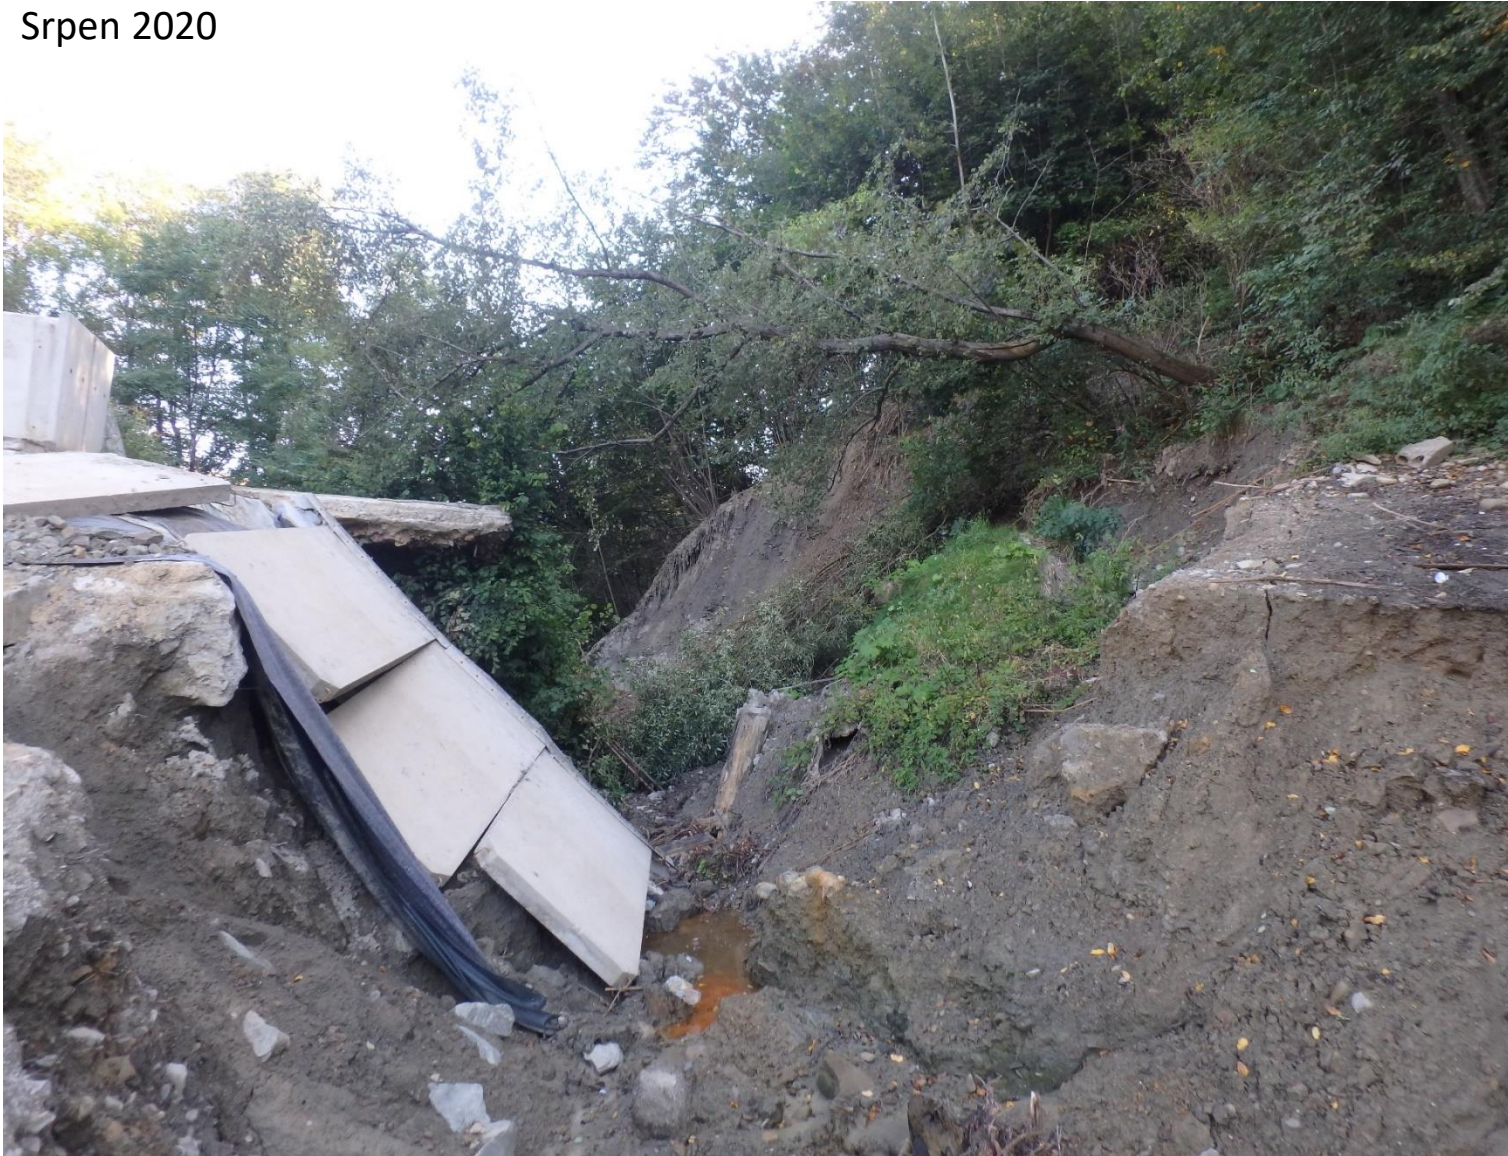
- Srpen 2020

V noci z 18. na 19. 8. 2020 po srážkách (cca 55 mm za 24 hodin) došlo ke zvýšení průtoku v Černém potoce a převáděním vody bezpečnostním přelivem. Došlo k porušení hráze mezi zavázáním a konstrukcí skluzu a k vývoji nátrže. Zvodnění pravého svahu nad nádrží a zahloubené nátrže v zavázání zapříčinily patrně sesuv svahu nad zavázáním hráze a urychlení vývoje nátrže.

Násyp hráze v pravém zavázání a pod betonovým skluzem byl odplaven, trhlina je částečně zasypána materiálem sesuvu pravého svahu.

Došlo ke vzniku ZPV, velikost průlomové vlny však s ohledem na malý objem nádrže nebyla větší než  $Q_{100}$  a nedošlo k významnějším škodám v toku pod vodním dílem. Nedošlo k vybřežení z koryta toku a ohrožení okolních pozemků.

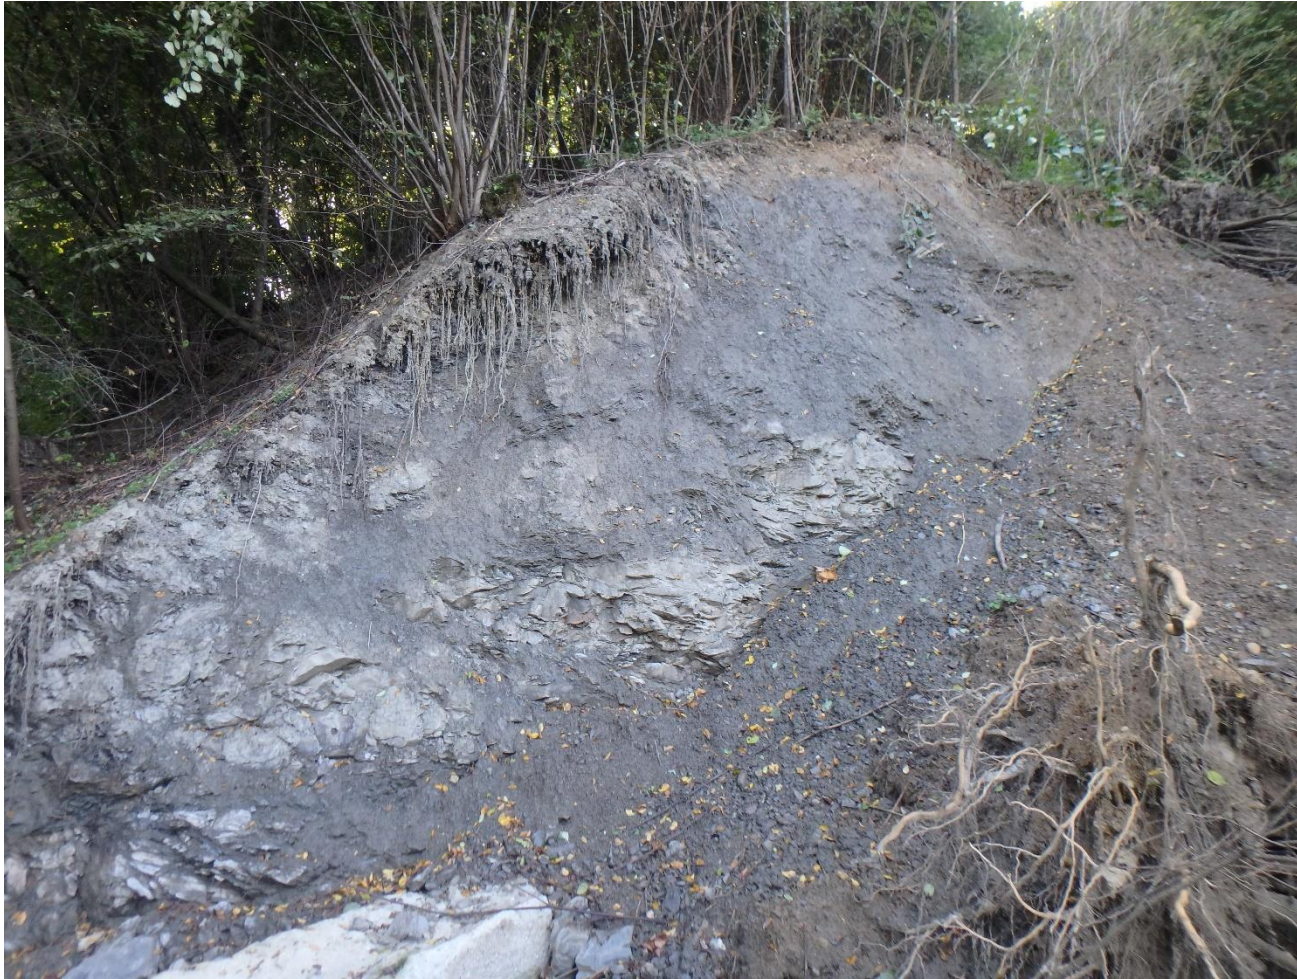
**Sesuv svahu nad pravým zavázáním**

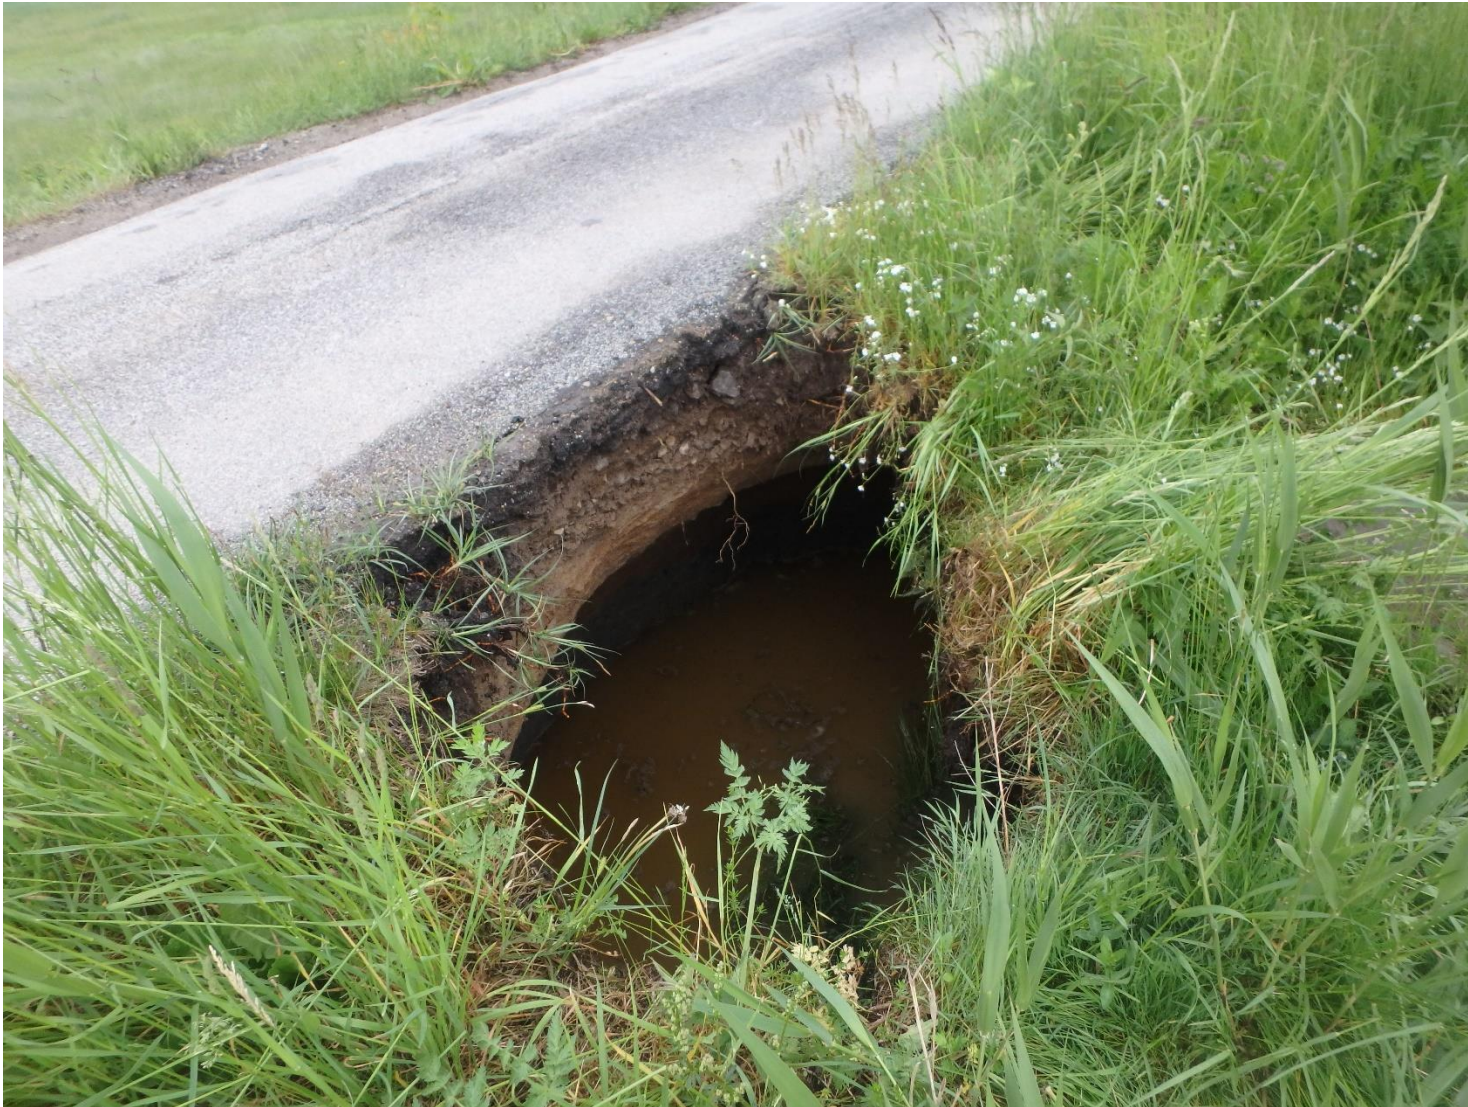
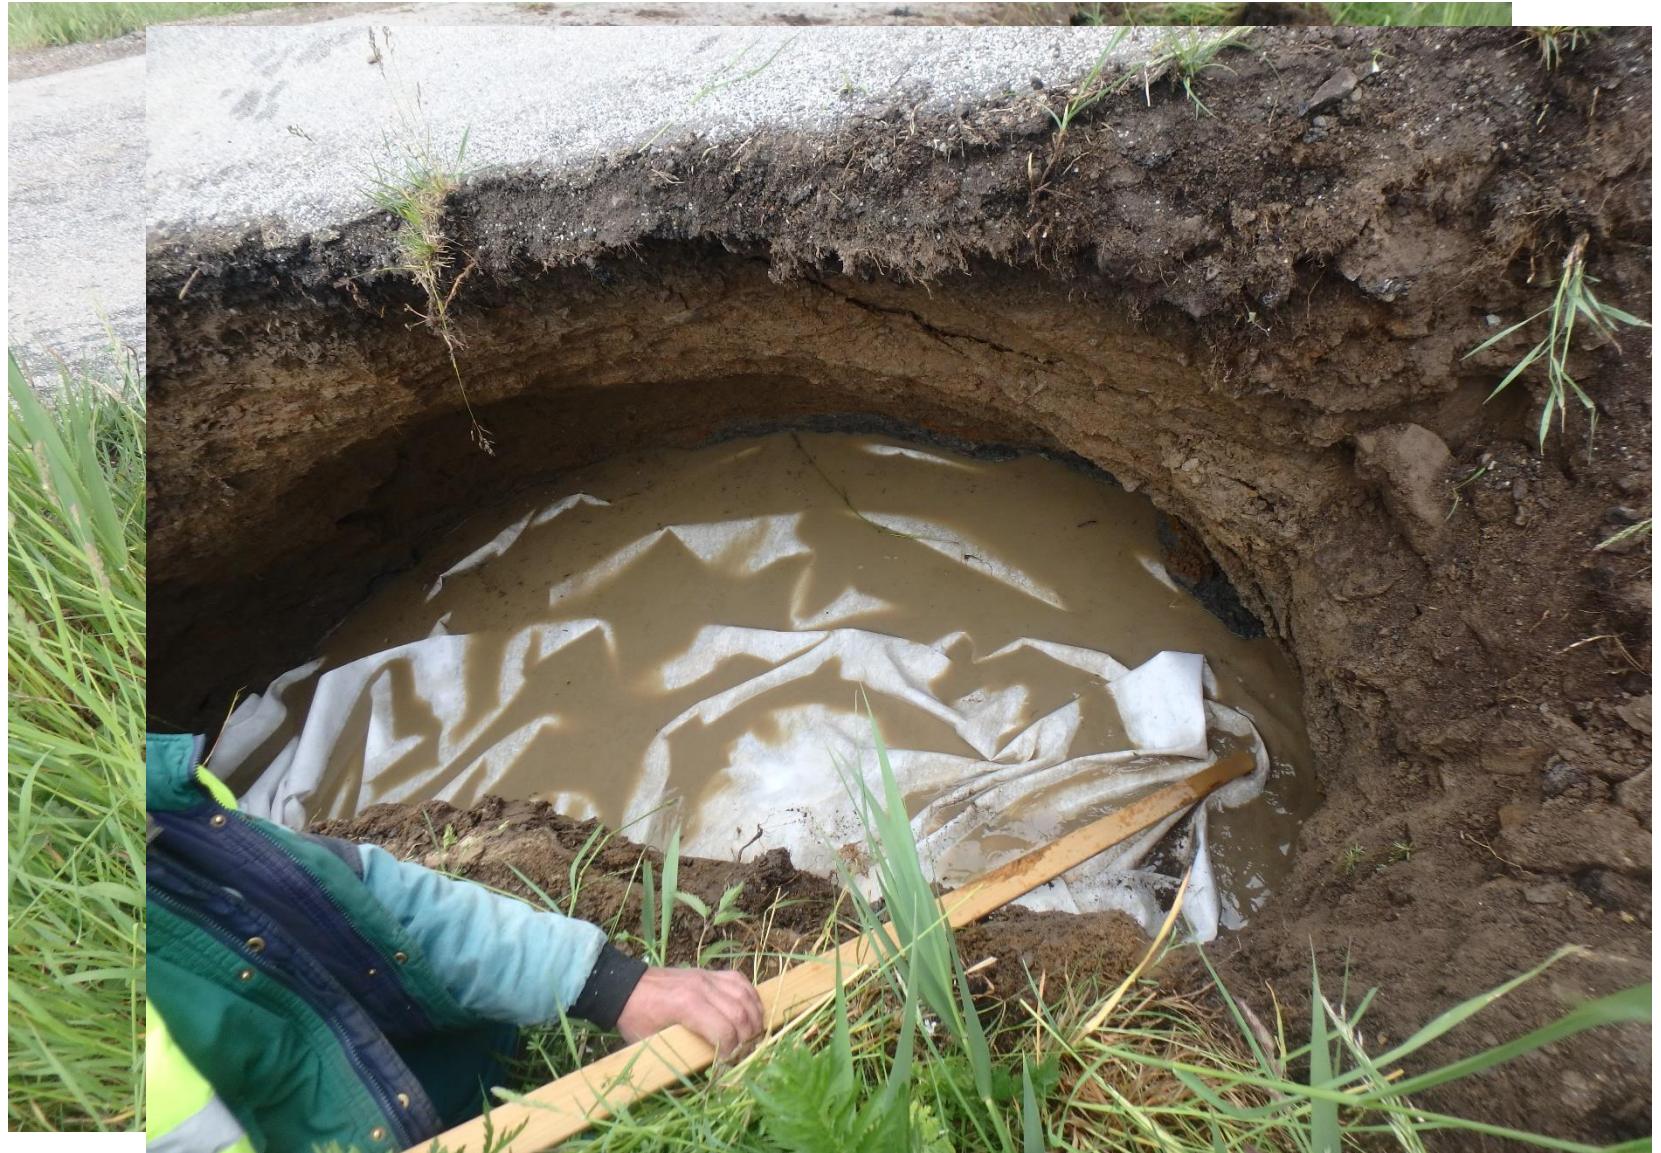
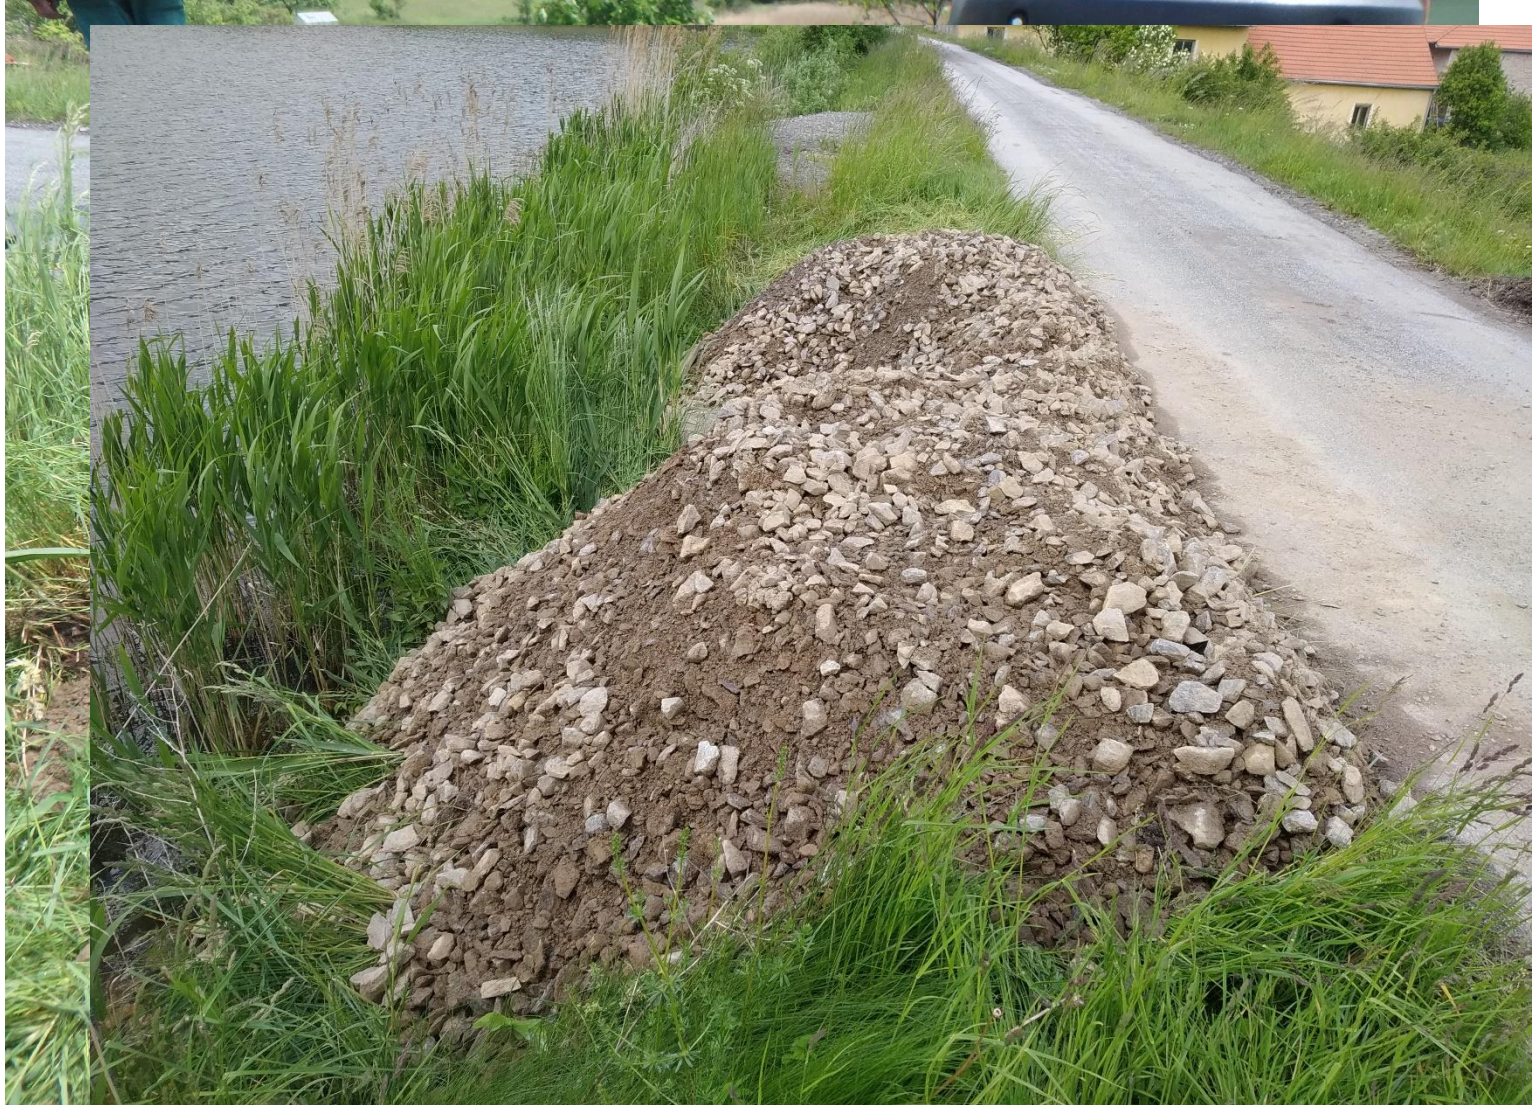
**rybník Smrk, k.ú. Vanov, Telčský potok**

Dne 25.5.2020 v 18 hodin byl zjištěn propad návodního svahu mezi silnicí a požerákem. Došlo k prolomení svrchní části svahu do kaverny, která se vytvořila bezprostředně za požerákem. Došlo k porušení potrubí za požerákem a k postupnému vyplavování zeminy v této oblasti hráze. Byla provedena prvotní opatření, tj. zamezeno přítoku vody přivaděčem od rybníka Pařezitý a osazením dluže byl přerušen odtok vody potrubím spodní výpusti.

Po prohlídce provedené v ranních hodinách 26.5.2020 bylo rozhodnuto, že bude kaverna dočasně sanována položením drenážní oddělovací vrstvy na poškozené potrubí pytly s pískem a dále zaplněna štěrkem 0 – 63.

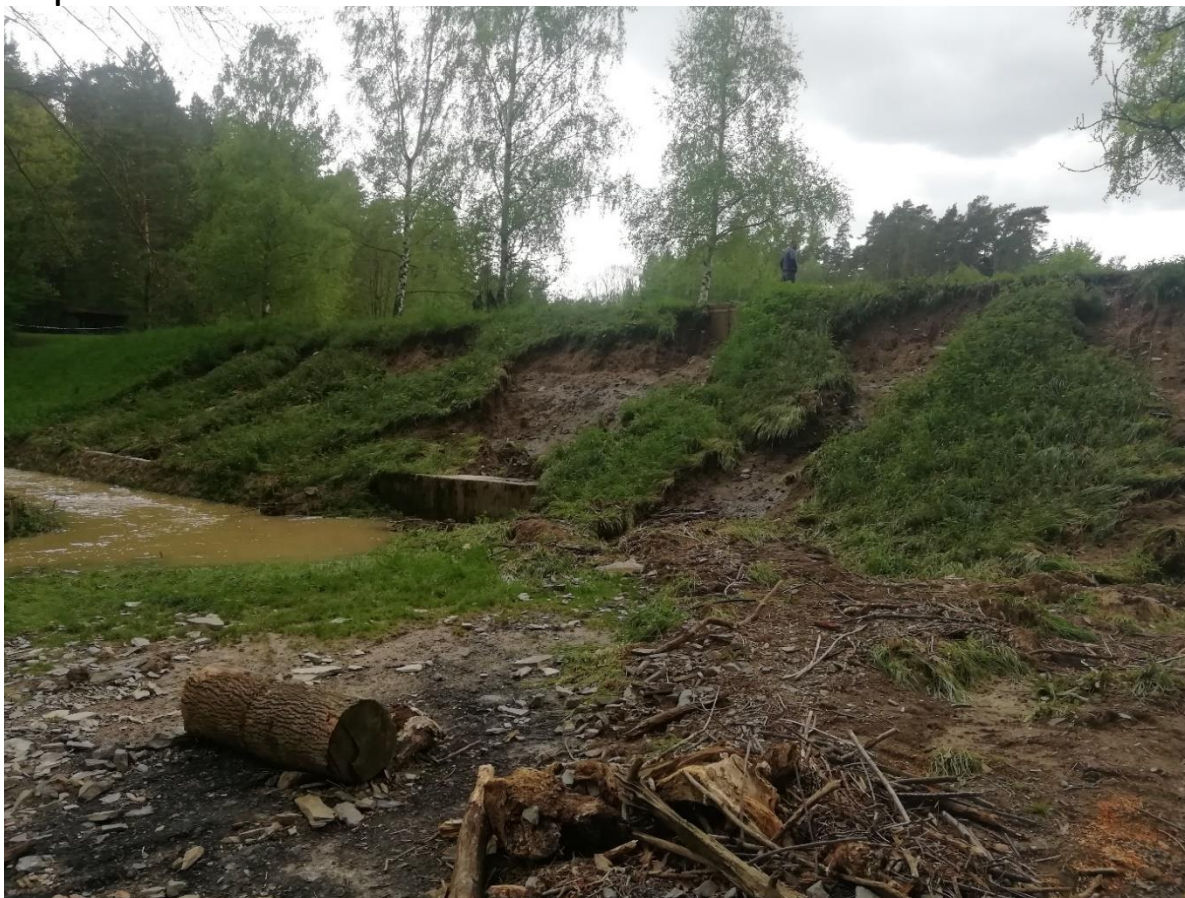
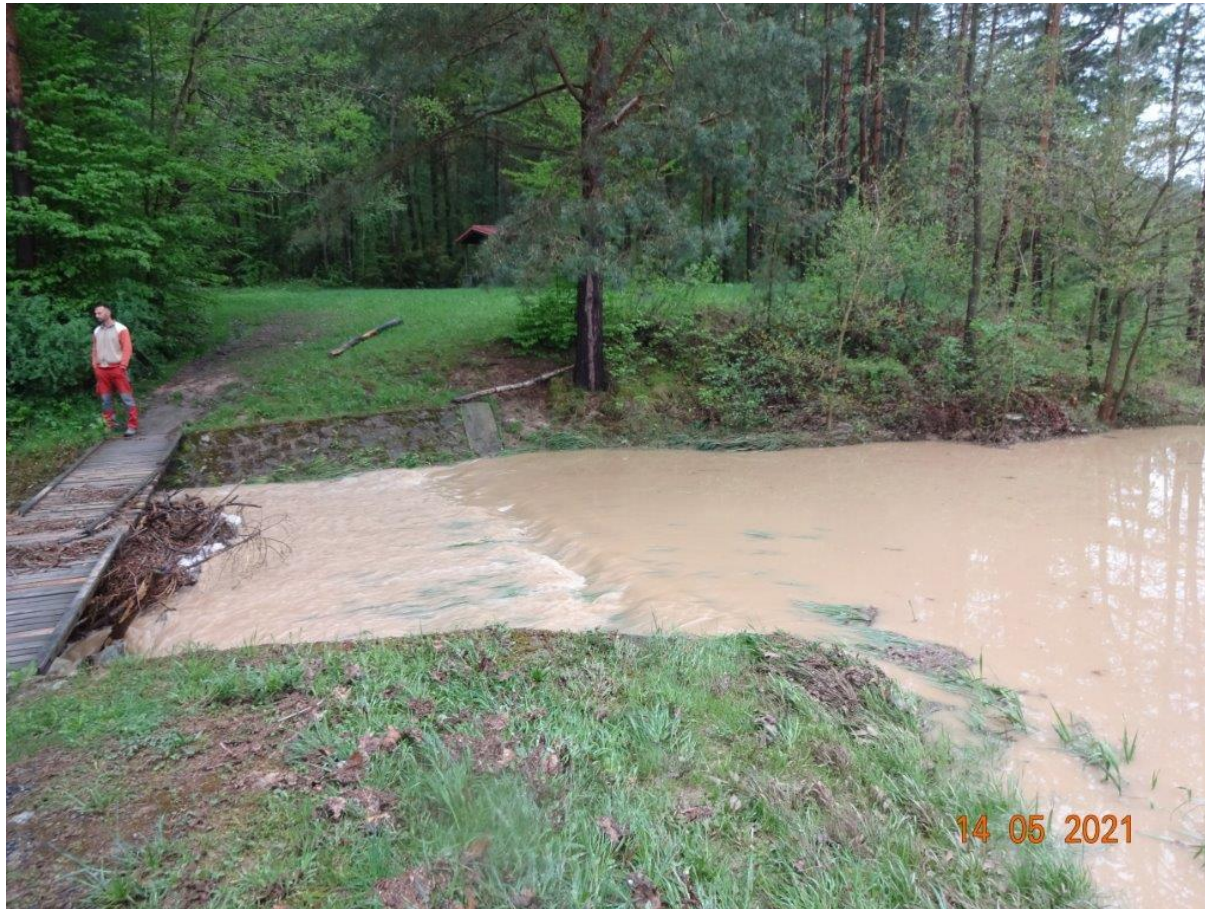
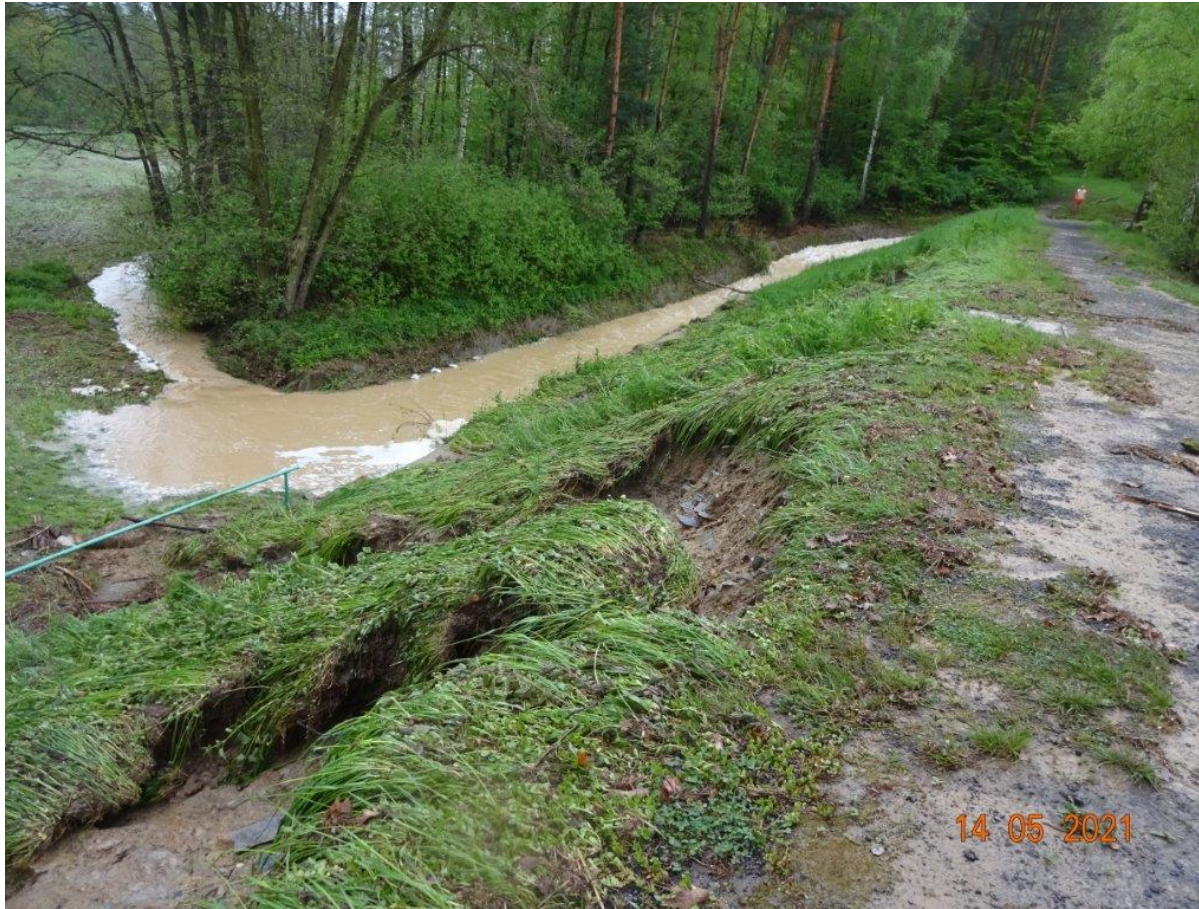
VD Nový Dvůr - Štěbořice- přelití došlo asi v noci ze čtvrtka na pátek 13.-14.5. 2021

Hráz byla po zatarasení přelivu, přes, který vedla lávka na dvou podpěrách. Hráz byla přelita na 3/4 délky koruny (od levého zavázání tak do poloviny délky skluzu podél hráze, Výška přelévající vody nad korunou byla odhadem do 20 cm. Došlo k rozplavení části svahu hráze na několika místech do hloubky cca 50 cm, koruna zůstala nepoškozená
