# **Poruchy MVN následkem povodňových a jiných situací v nedávné době**

**Návesní rybník, k.ú. Slavíkovice      27.7.2016**

VODNÍ DÍLA - TBD

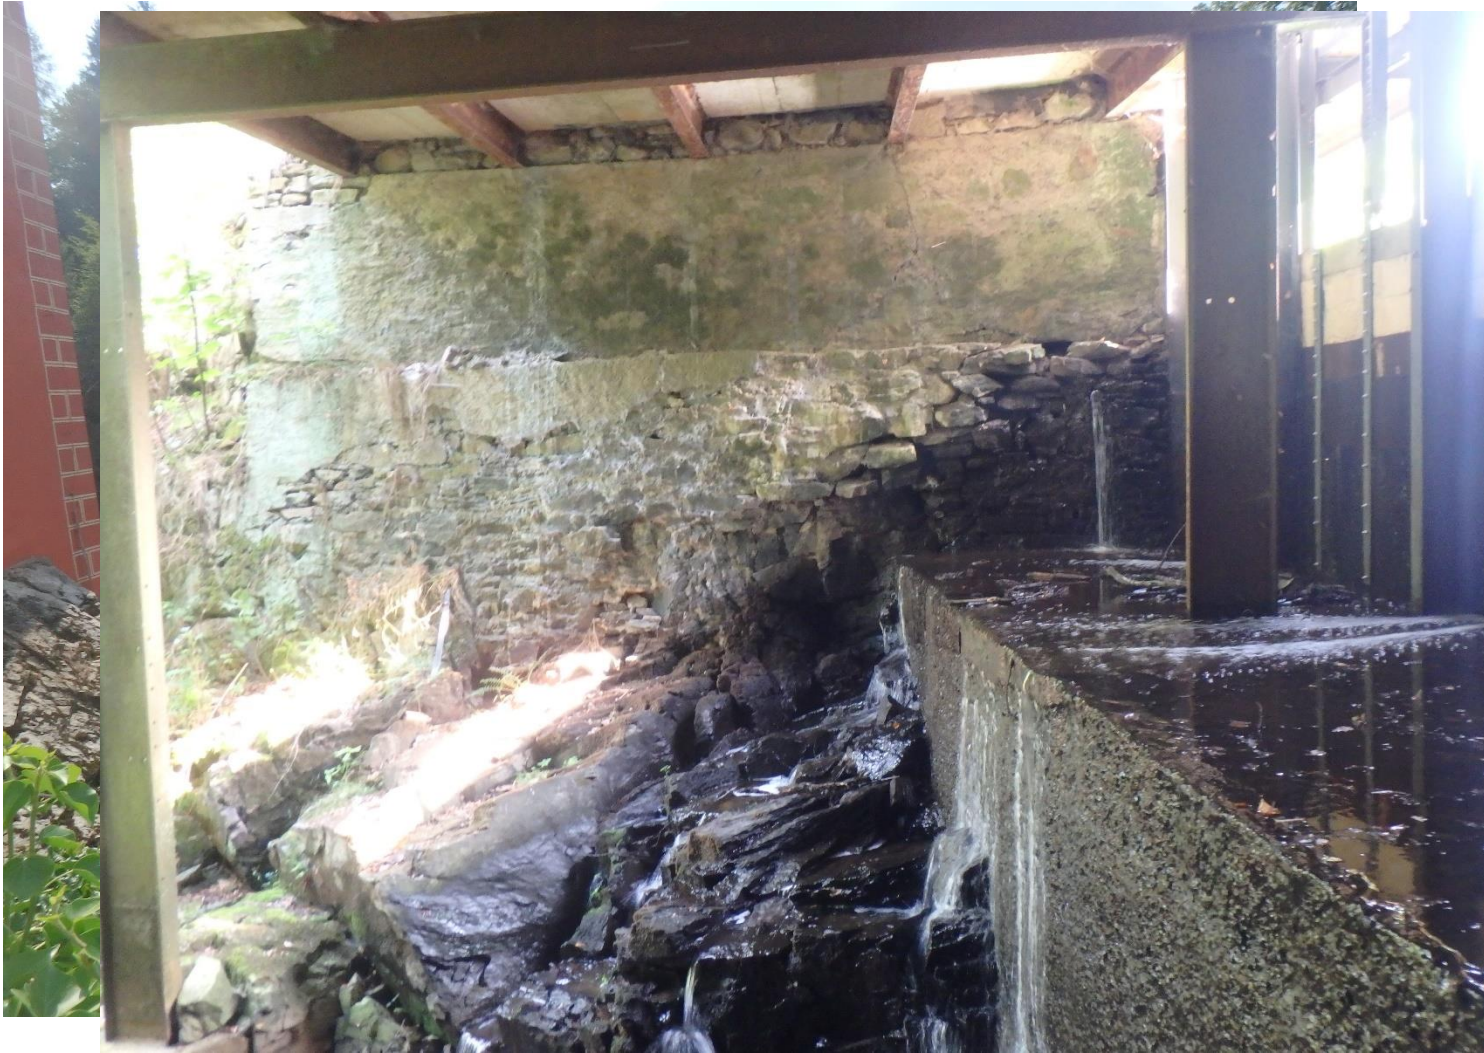
Pohled na hráz od zámku

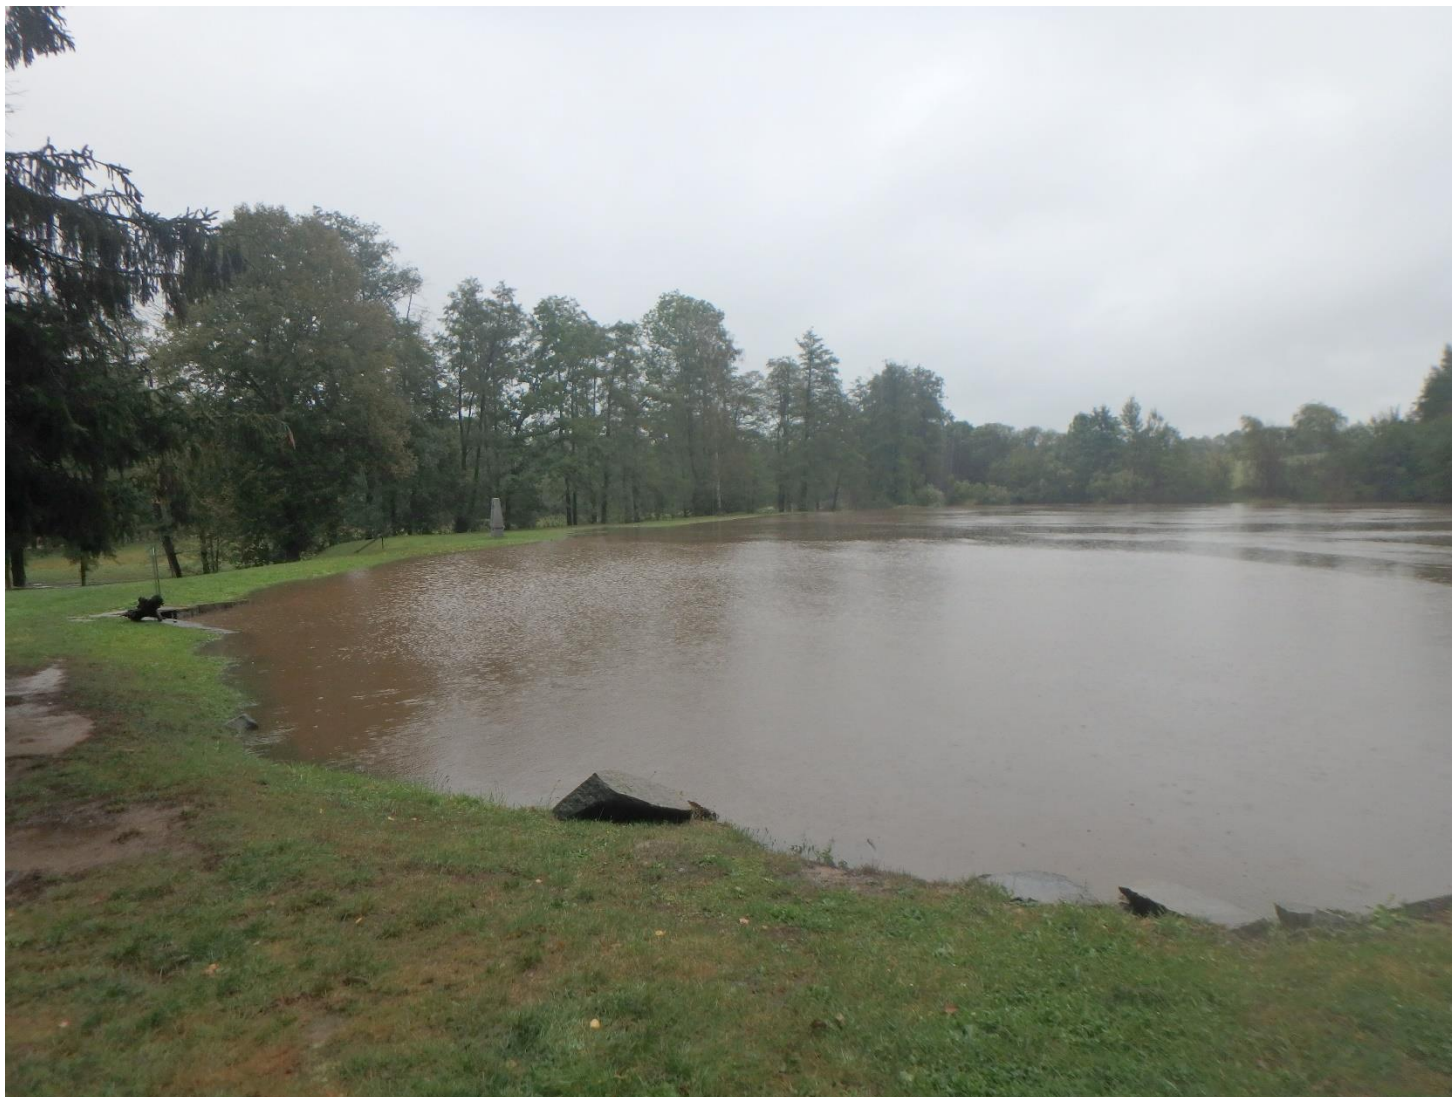
**rybník Ležák při povodňových stavech**

V místě vedení potrubí od náhonu na Švandův mlýn došlo k vývoji kaverny a odplavení části materiálu. Betonové konstrukce a kamenné zdivo objektů jsou silně degradovány a porušeny prasklinami. Tabule výpusti je špatně ovladatelná. Neudržované porosty na skluzech od přelivů snižují jejich kapacitu. Běžná provozní hladina v nádrži je udržována cca 50 cm pod korunou hráze, nedostatečný prostor pro zachycení povodně, doporučuji prověřit nastavení hladin s ohledem na průtoky.

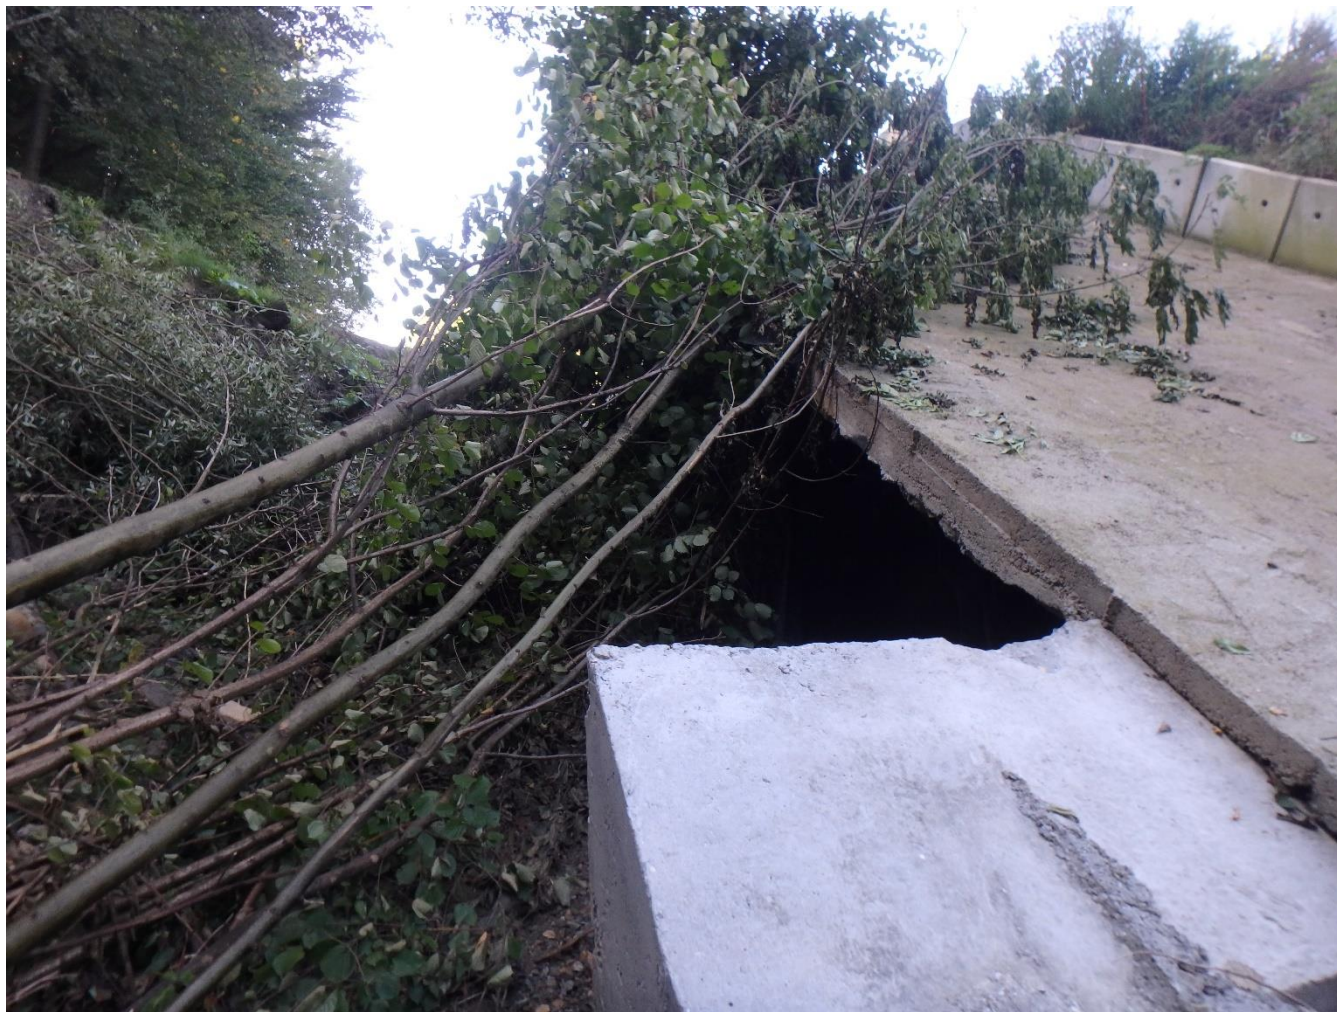
## Černý potok, k.ú. Návsí povodeň 18.-19.8.2020

V noci z 18. na 19. 8. 2020 po srážkách (cca 55 mm za 24 hodin) došlo ke zvýšení průtoku v Černém potoce a převáděním vody bezpečnostním přelivem. Došlo k porušení hráze mezi zavázáním a konstrukcí skluzu a k vývoji nátrže. Zvodnění pravého svahu nad nádrží a zahloubené nátrže v zavázání zapříčinily patrně sesuv svahu nad zavázáním hráze a urychlení vývoje nátrže.

Násyp hráze v pravém zavázání a pod betonovým skluzem byl odplaven, trhlina je částečně zasypána materiálem sesuvu pravého svahu.

Nádrž je prázdná, voda je převáděna spodní výpustí.

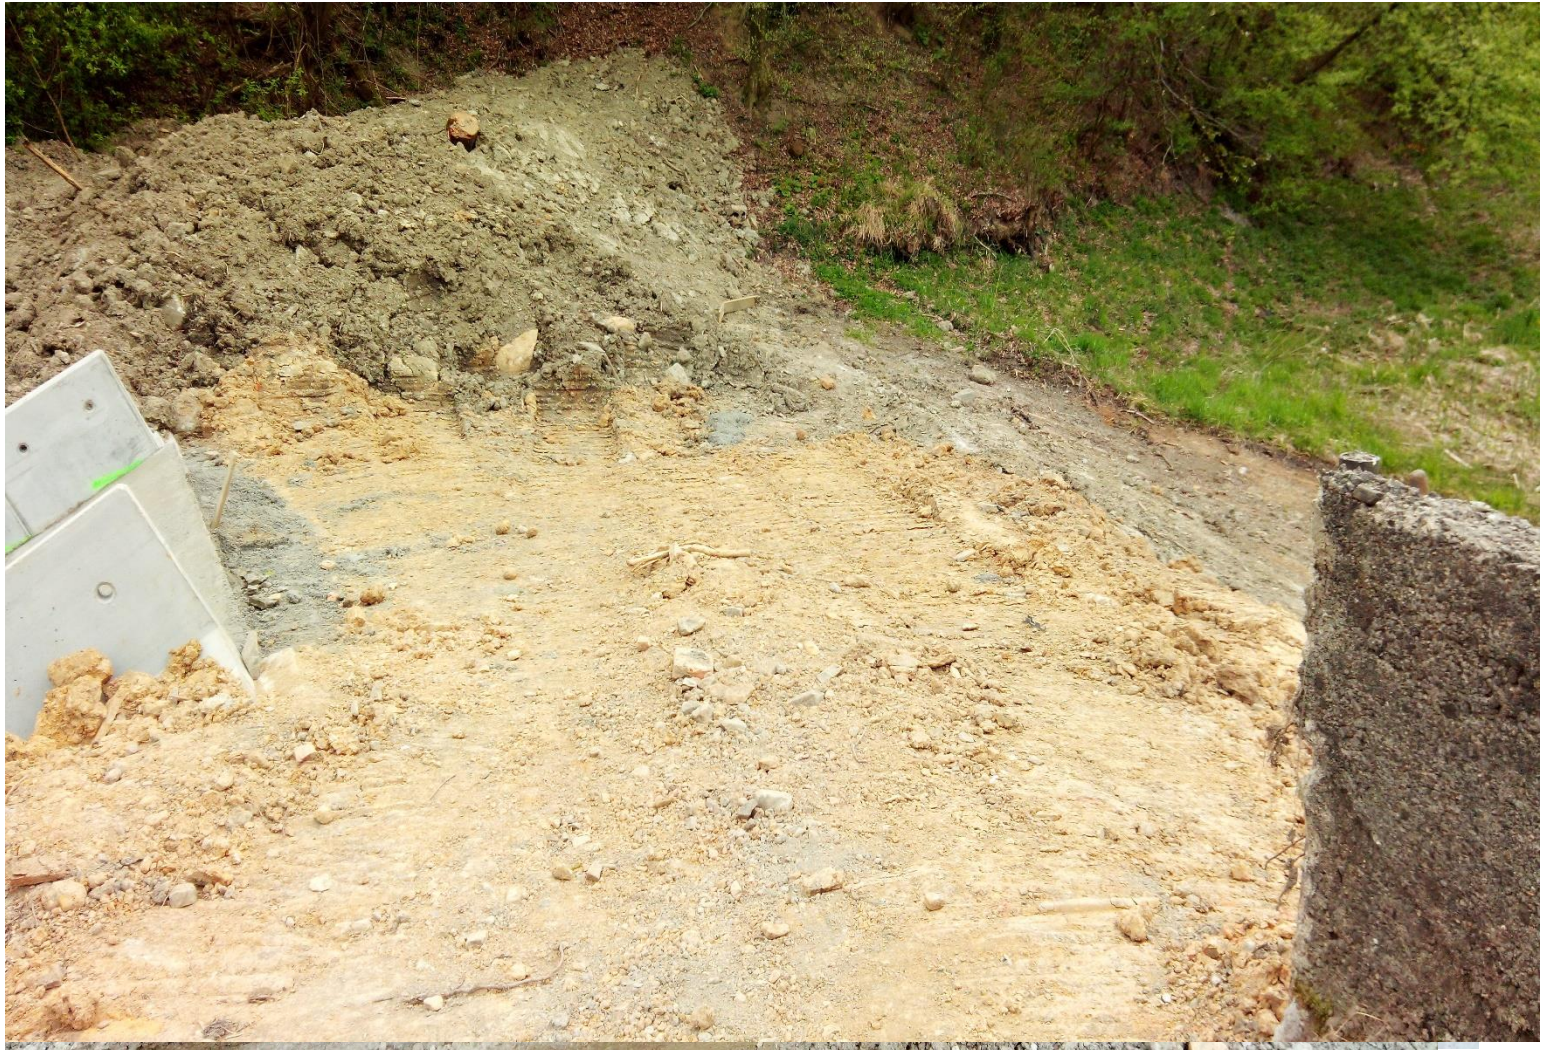
- Duben 2019

## Černý potok, k.ú. Návsí – výstavba bezpečnostního přelivu
